| Nome da Empresa: CAPITAL AVALIAÇÕES E SERVIÇOS VEICULARES LTDA | | | | | |
| Cliente: Banco Itau Unibanco S/A | Data Baixa: 15/08/2025 | | | | |
| Qtde Portas:<br>4 | Modelo:<br>JETTA | Versão do Veículo:<br>VARIANT 2.5(Tiptr.) | Marca:<br>VOLKSWAGEN | Tipo de Direção:<br>Assistida | |

# Laudo Cautelar Comercial

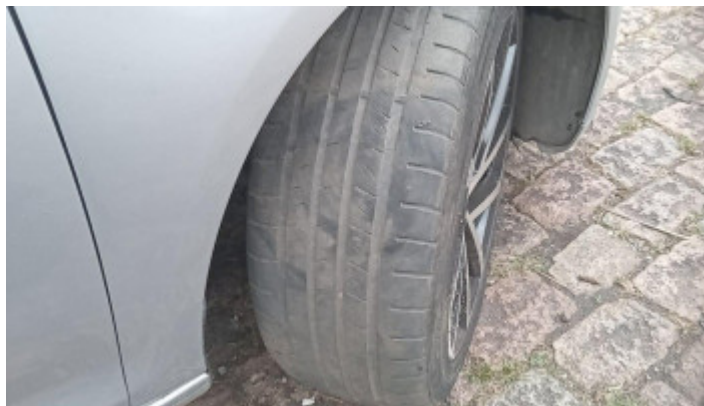
Pneu Dianteiro Lado Direito

| Lado Direito | | | |
|---|---|---|---|
| Pneus Dianteiro Direito | Necessário Troca | Pneus Traseiro Direito | Necessita |

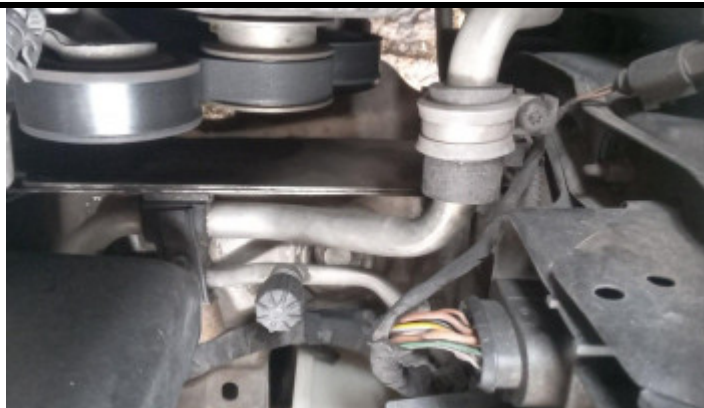
Estrutura Longarina Direita

VEÍCULO POSSUI PERFURAÇÃO DE LONGARINAS TRASEIRAS NÃO ORIGINAIS DEVIDO A INSTALAÇÃO DE ENGATE PRA REBOQUE.

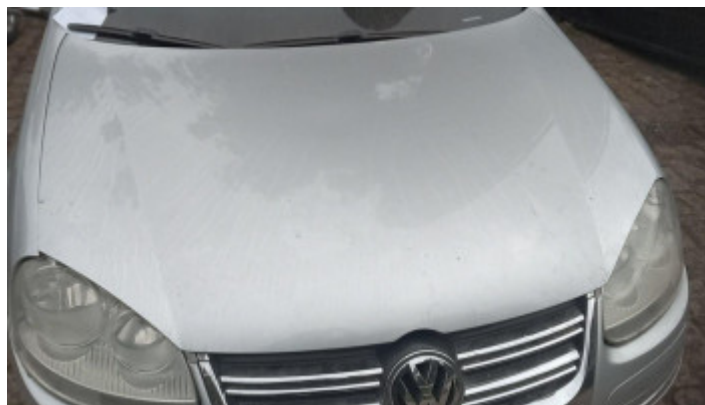
Avaria Capô

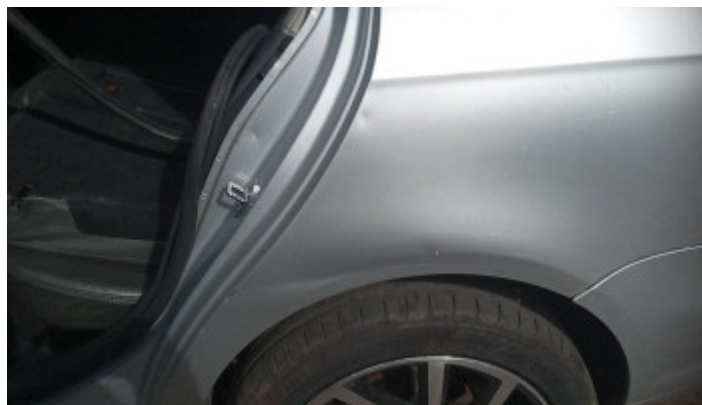
| Lado Esquerdo | | | |
|---|---|---|---|
| Lateral traseira esquerda | Danificado Reparável | Espelho Retrovisor Esquerdo | Sem Danos |

Avaria Lateral Esquerda

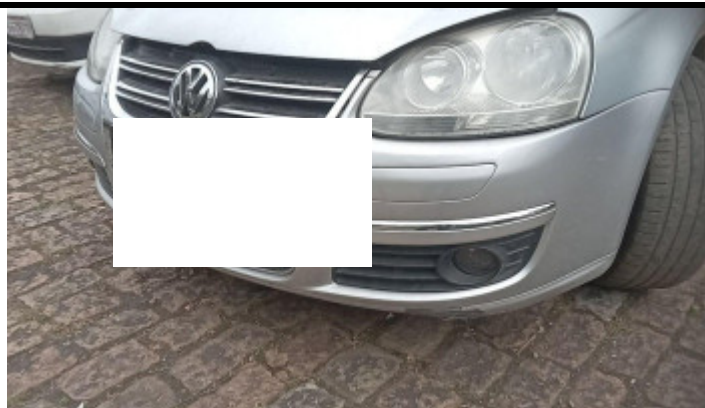
| Dianteira | | | |
|---|---|---|---|
| Limpador de para-brisa Dianteiro | Possui | Para-choque Dianteiro | Danificado Reparável |

Avaria Pára-Choque Dianteiro

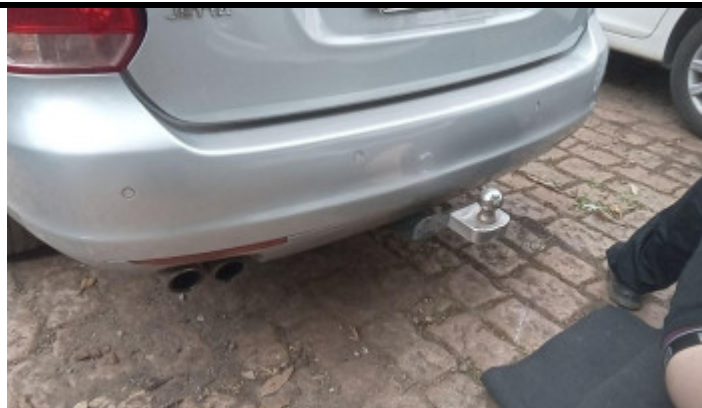
| Traseira | | | |
|---|---|---|---|
| Para-choque Traseiro | Danificado Reparavel | BAU/CAÇAMBA | Não Possui |

Avaria Pára-Choque Traseiro

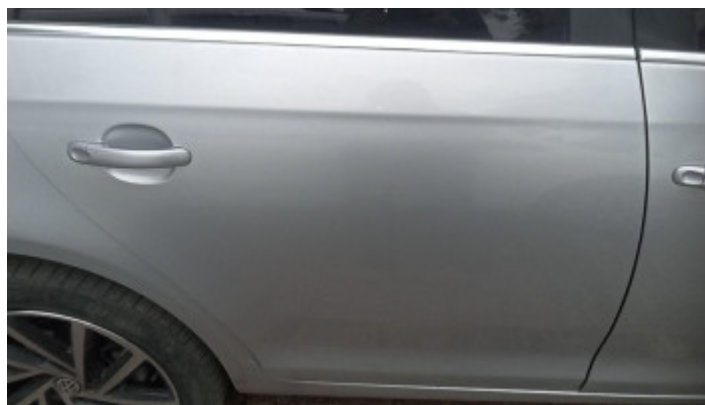
Avaria Porta Traseira Direita

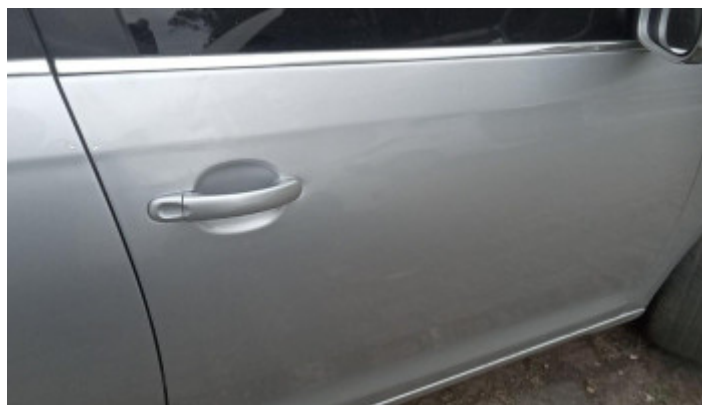
Avaria Porta Dianteira Direita

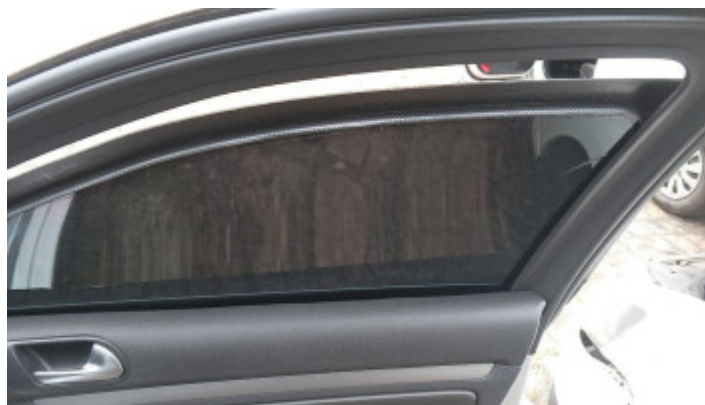
Blindagem

VEÍCULO BLINDADO COM VIDROS DELAMINADOS, NECESSÁRIO REVISAO DE BLINDAGEM, DEVIDO AO ANO/MODELO DO VEÍCULO.
