Cliente  
**BANCO BRADESCO FINANCIAMENTOS S.A.**

| | | | <b>160623 FOX 1.0</b> | |
| <b>2013</b> | <b>2013</b> | | | <b>PRATA</b> |

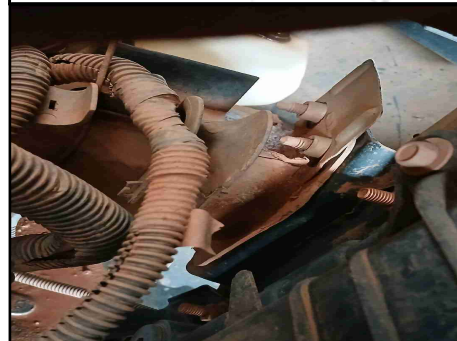
| LONGARINA DIANTEIRA ESQUERDA | | DANIFICADO(A) |

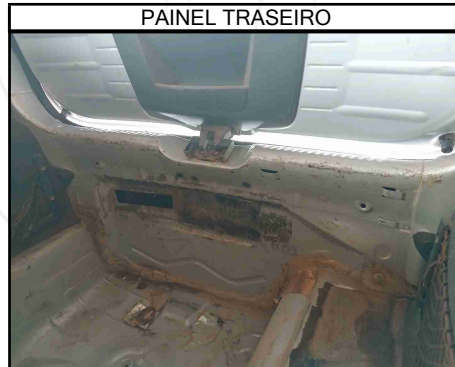
PAINEL TRASEIRO DANIFICADO  
ETIQUETA ETA COMPARTIMENTO MOTOR DANIFICADA  
CAIXA DE AR/ SOLEIRA ESQUERDA DANIFICADO(A)  
CAIXA DE RODA TRASEIRA DIREITA DANIFICADO(A)  
LONGARINA DIANTEIRA ESQUERDA DANIFICADO(A)  
PAINEL DIANTEIRO SUPERIOR DANIFICADO(A)  
GRAVAÇÃO VIDRO DIANTEIRO ESQUERDO SEM GRAVAÇÃO  
GRAVAÇÃO VIDRO PARABRISA SEM GRAVAÇÃO

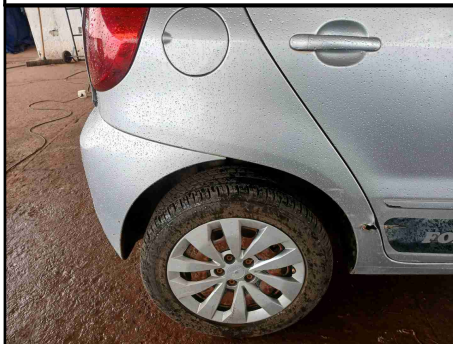
| CAIXA DE RODA TRASEIRA DIREITA | | DANIFICADO(A) |

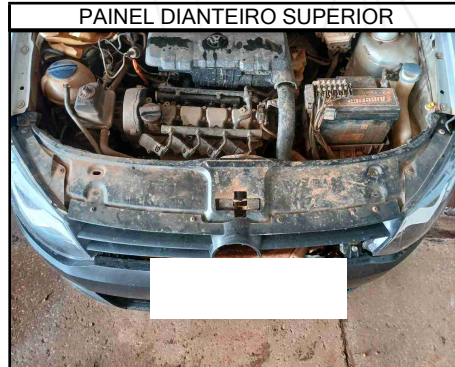
| PAINEL DIANTEIRO SUPERIOR | | DANIFICADO(A) |

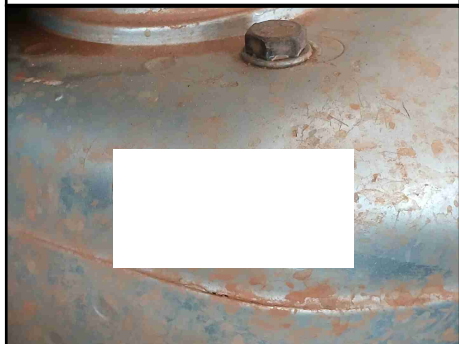
ETIQUETA ETA COMPARTIMENTO  
MOTOR

| ETIQUETA ETA DO MOTOR | | DANIFICADA |

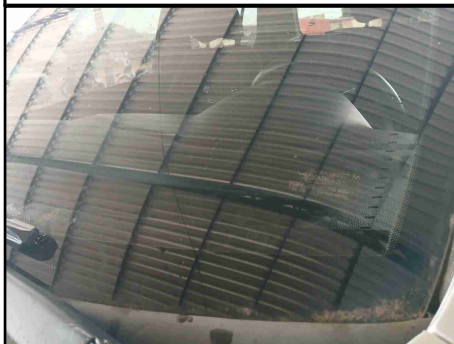
GRAVAÇÃO VIDRO PARABRISA

| GRAVAÇÃO DO VIDRO DO PARA-BRISA | | SEM GRAVAÇÃO |

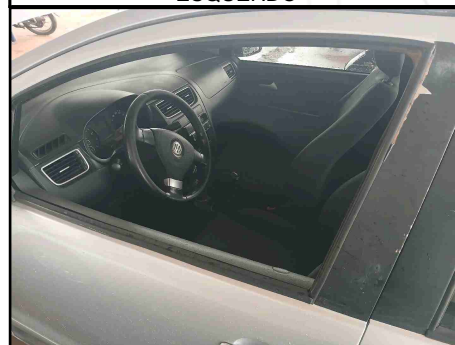
GRAVAÇÃO VIDRO DIANTEIRO  
ESQUERDO

| GRAVAÇÃO DO VIDRO DIANTEIRO ESQUERDO | | SEM GRAVAÇÃO |

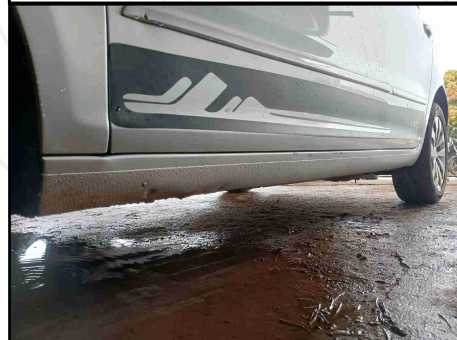
CAIXA DE AR/ SOLEIRA ESQUERDA

| CAIXA DE AR ESQUERDA | | DANIFICADO(A) |
