Cliente  
**CARBUY AUTOMOTIVE BUSINESS LTDA**

| ANO FABRICAÇÃO | ANO MODELO | MOTOR BIN | <b>FIAT MOBI LIKE</b> | |

**PAINEL TRASEIRO DANIFICADO / CAIXA DE AR/SOLEIRA DIREITA DANIFICADO(A) / CAIXA DE ESTEPE DANIFICADO / PLACA TRASEIRA DANIFICADO(A)**

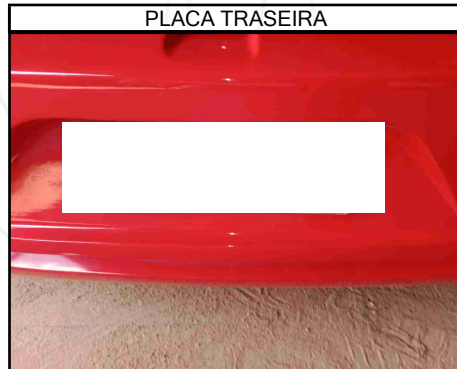
| PLACA TRASEIRA | | <b>DANIFICADO(A)</b> |

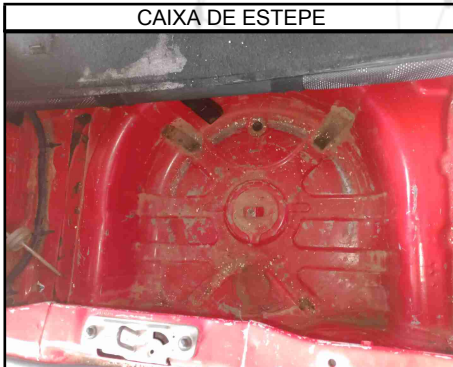
| CAIXA DE ESTEPE | | DANIFICADO |

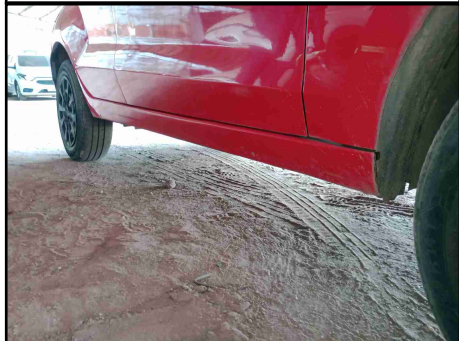
CAIXA DE AR/SOLEIRA DIREITA

| CAIXA DE AR DIREITA | | DANIFICADO(A) |
