Placa: ST01I38 Marca: CHERY Modelo: TIGGO 5X (SPORT 1.5 TB CVT) Cód. Molicar: 28801617-8  
Chassi: 95PBFK31DSB066731 Motor: SQRE4T15CBDRA01224 Cor: Preta Portas: 4 Ano/Modelo: 2024 / 2025  
Chassi BIN: 95PBFK31DSB066731 Motor BIN: SQRE4T15CBDRA01224 Cor BIN: PRETA Combustível BIN: ALCOOL/GASOLINA  
Câmbio: AUTOMÁTICO Combustível: Alcool/Gasolina Renavam: 01386420090 KM: Digital N/V Cód. Fipe: 093014-8

VI - Avarias Constatadas

**X - Fotos**

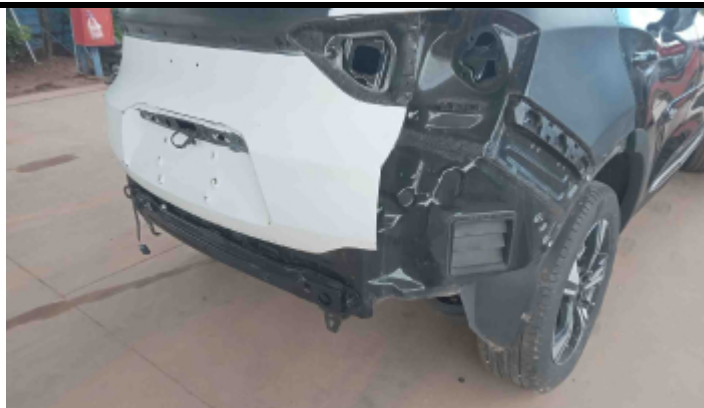
Detalhe da Avaria

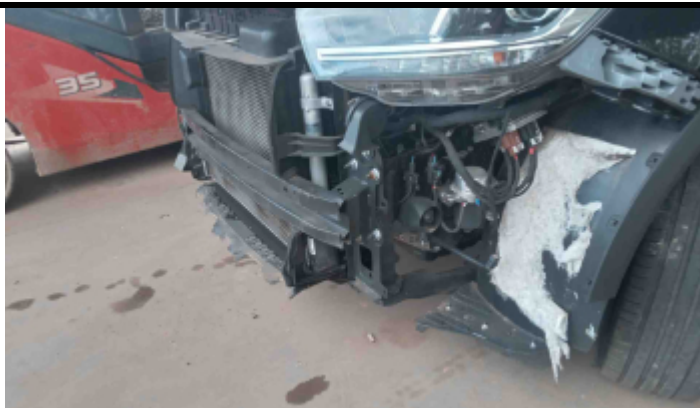
Detalhe da Avaria

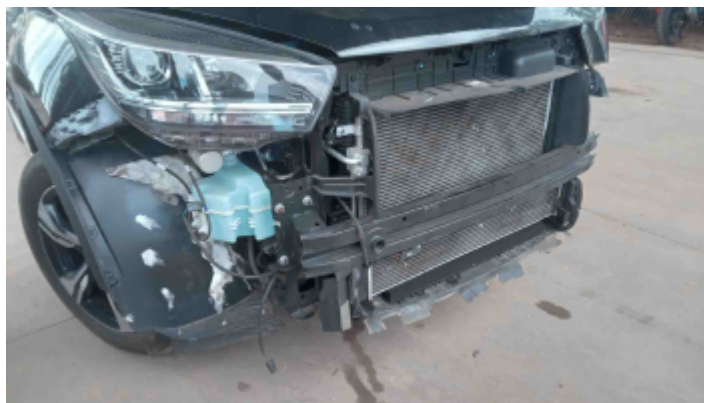
Detalhe da Avaria

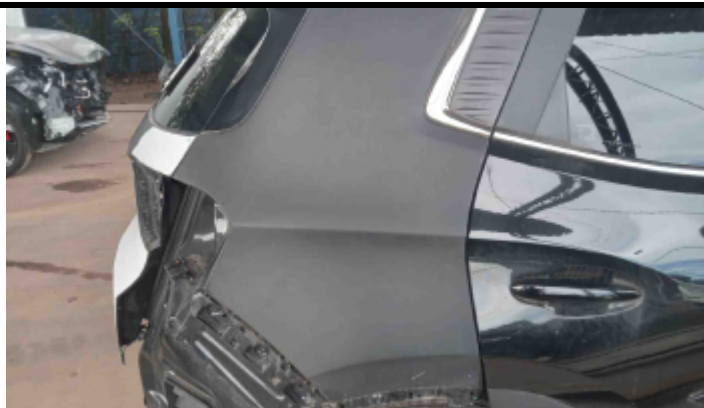
\* AVARIAS : GRADE, LANTERNAS, PARACHOQUE DIANTEIRO E TRASEIRO FALTA. LATERAL DIREITA E TAMPA DO PORTA MALAS AVARIADOS \*

Foto Avaria Lateral Direita

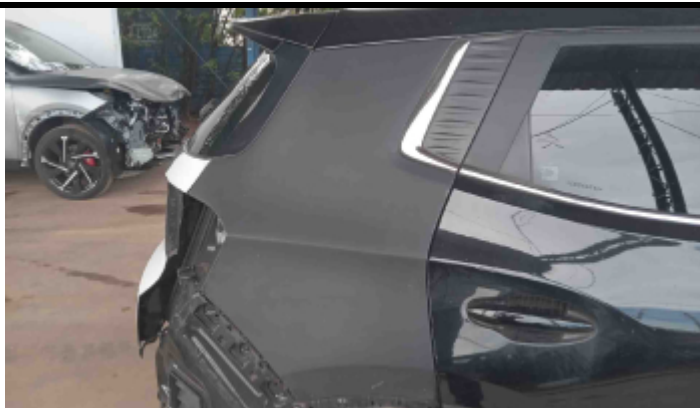
Foto Avaria Lateral Direita

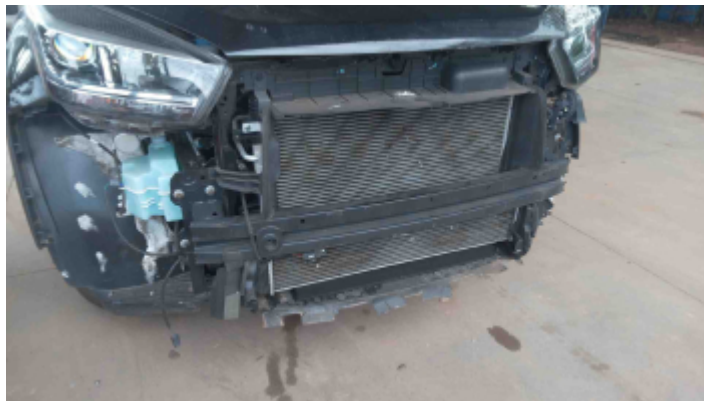
Foto Avaria Pára-Choque Dianteiro

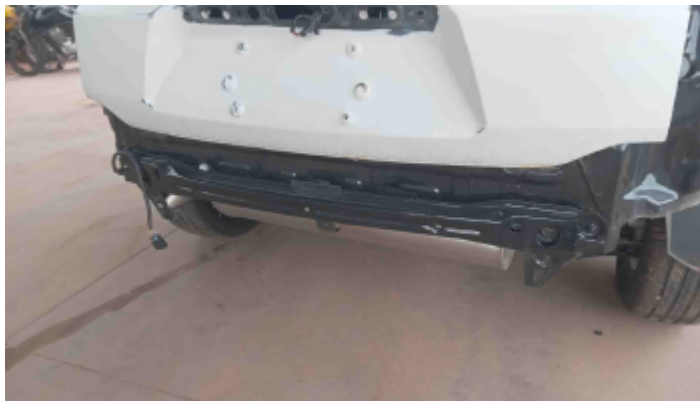
Foto Avaria Pára-Choque Traseiro

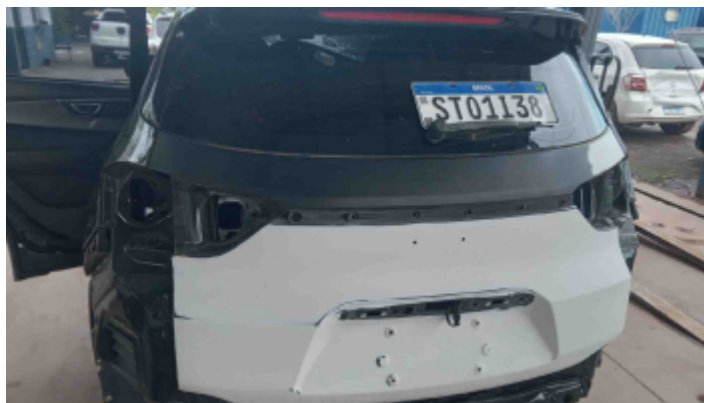
Foto Avaria Tampa do Porta Malas
