Cliente  
**VIP LEILÕES GESTÃO E LOGÍSTICA**

| PLACA | CHASSI | CHASSI BIN | MARCA/MODELO |
|---|---|---|---|
| <b>MKA1A55</b> | <b>KNAFU411AC5928162</b> | <b>KNAFU411AC5928162</b> | <b>KIA MOTORS KIA CERATO EX3 16MTNB</b> |
| <b>ILHOTA</b> | <b>SC</b> | <b>SC</b> | <b>CARSTENS - JOINVILLE - SC</b> |

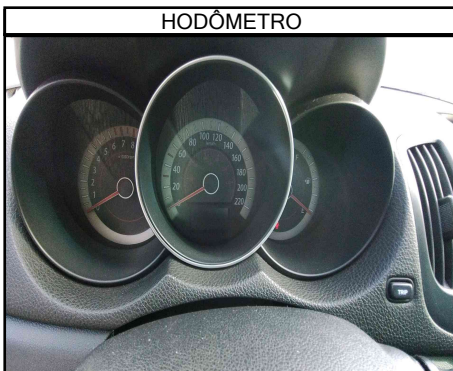
HODÔMETRO DESLIGADO, ASSOALHO CENTRAL ESQUERDO DANIFICADO(A), CAIXA DE AR/SOLEIRA DIREITA DANIFICADO(A), CAIXA DE ESTEPE DANIFICADO(A), CAIXA DE RODA DIANTEIRA DIREITA DANIFICADO(A), CAIXA DE RODA TRASEIRA ESQUERDA DANIFICADO(A), COLUNA A ESQUERDA DANIFICADO(A), COLUNA C ESQUERDA DANIFICADO(A), GRAVAÇÃO VIDRO PARABRISA SEM GRAVAÇÃO, LONGARINA DIANTEIRA DIREITA DANIFICADO(A), PAINEL DIANTEIRO SUPERIOR DANIFICADO(A)  
VEÍCULO APRESENTA HISTÓRICO DE SINISTRO,

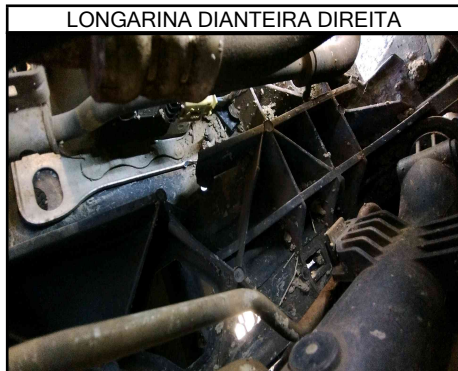
| LONGARINA DIANTEIRA DIREITA | ⚠ | DANIFICADO(A) |

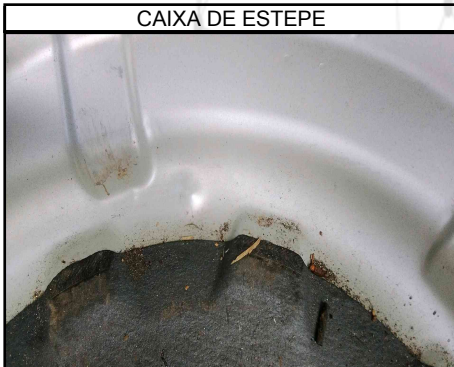
| CAIXA DE ESTEPE | | DANIFICADO |

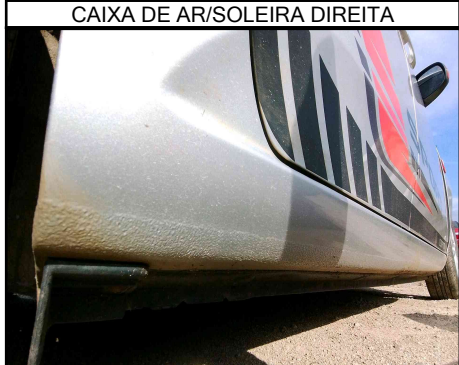
CAIXA DE AR/SOLEIRA DIREITA

| CAIXA DE AR DIREITA | | DANIFICADO(A) |

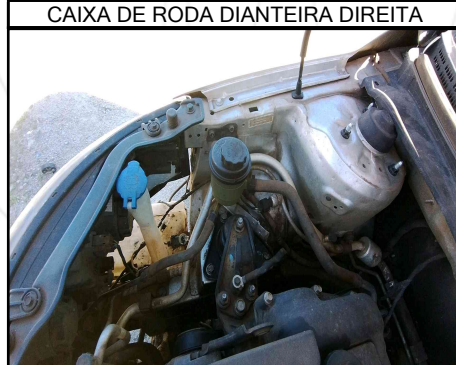
| CAIXA DE RODA DIANTEIRA DIREITA | | DANIFICADO(A) |

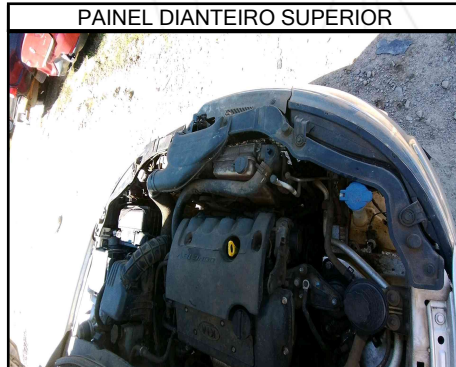
| PAINEL DIANTEIRO SUPERIOR | | DANIFICADO(A) |

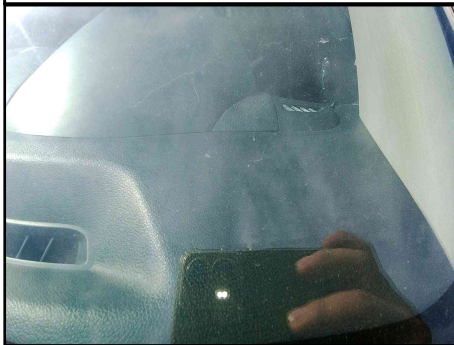
GRAVAÇÃO VIDRO PARABRISA

| GRAVAÇÃO DO VIDRO DO PARA-BRISA | ⚠ | SEM GRAVAÇÃO |

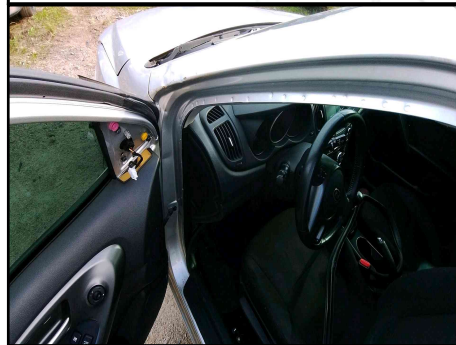
| COLUNA A ESQUERDA | | DANIFICADO(A) |

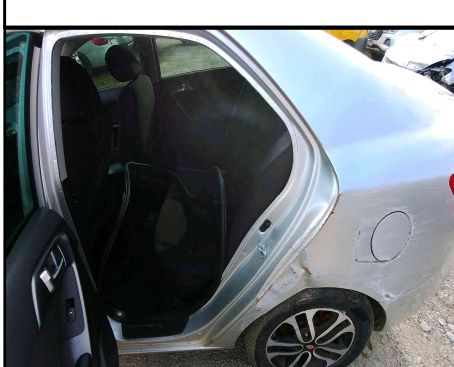
| COLUNA C ESQUERDA | | DANIFICADO(A) |

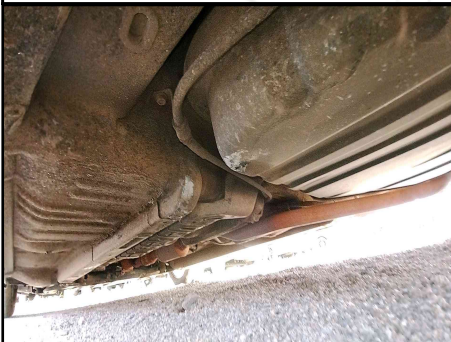
**ASSOALHO CENTRAL ESQUERDO**

| ASSOALHO CENTRAL ESQUERDO | | DANIFICADO(A) |

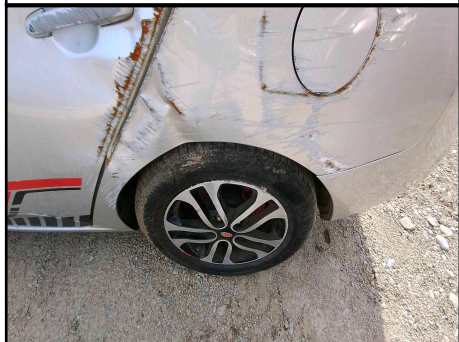
**CAIXA DE RODA TRASEIRA ESQUERDA**

| CAIXA DE RODA TRASEIRA ESQUERDA | | DANIFICADO(A) |
