Cliente: **BANCO PAN S.A.**

Empresa Solicitante: **Despachante Moratti**

DADOS DO VEÍCULO

Plac:	Marca: PEUGEOT	Modelo: 307 SW (ALLURE 2.0 16v (Tiptr.))	Cód. Molicar: 03803207-7	KM: 177893
Chas:	Motor:	Renavam:	Comb: GASOLINA	Ano/Mod: 2007/2008
Câmbio: não verificado		Cor: PRETA	Portas: 4	
Chassi BIN:		Motor BIN:

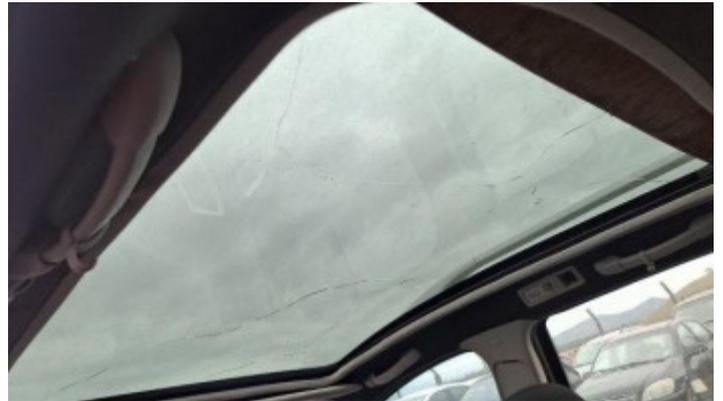
ESTADO	OPERAÇÃO
ENCOSTO DE CABEÇA DIANTEIRO	Sem danos	Conforme
ENCOSTO DE CABEÇA TRASEIRO	Sem danos	Conforme
ESTOFADO MOTORISTA	Sem danos	Conforme
ESTOFADO PASSAGEIRO	Sem danos	Conforme
ESTOFADO TRASEIRO	Sem danos	Conforme
REVESTIMENTO DO TETO	Com danos	Reparo
REVESTIMENTO INTERNO (LATERAIS)	Sem danos	Conforme
TIPO DE ESTOFADO	Tecido	Conforme

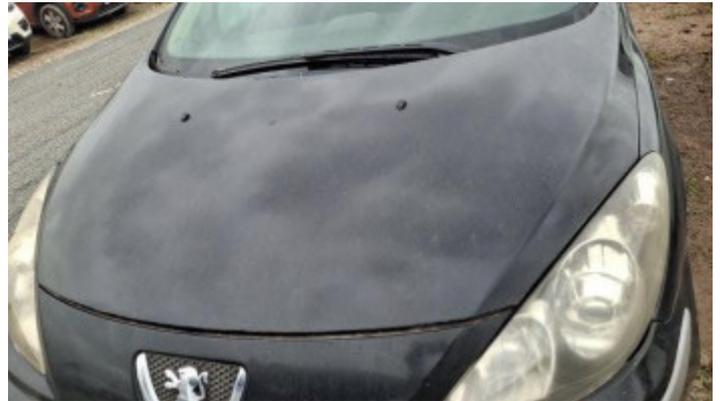
ESTADO	OPERAÇÃO
CAPÔ	Com danos / reparo	Reparo
ETIQUETA ETA	Original	Conforme
FAROL DE MILHA DIREITO	Não possui	Conforme
FAROL DE MILHA ESQUERDO	Não possui	Conforme
FAROL DIANTEIRO DIREITO	Sem danos	Conforme

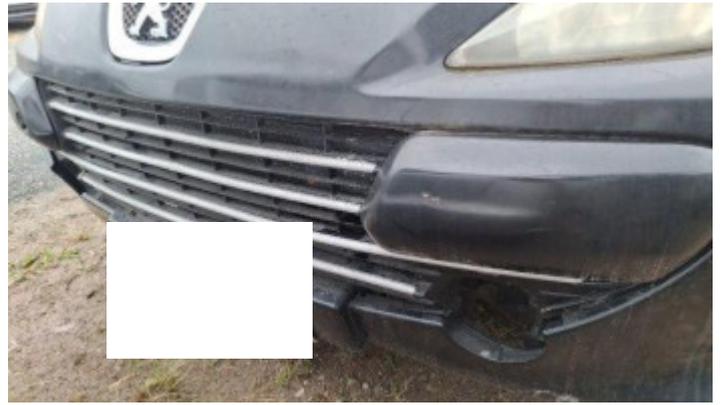
FAROL DIANTEIRO ESQUERDO	Sem danos	Conforme
GRADE	Com danos / reparo	Reparo
GRAVAÇÃO DO PARA-BRISA	Remarcado	Conforme
LIMPADOR DE PARA-BRISA	Sem danos	Conforme
NUMERO DO MOTOR	Original	Conforme
PAINEL DIANTEIRO	Sem danos	Conforme
PARA-BRISA	Sem danos	Conforme
PARA-CHOQUE DIANTEIRO	Com danos / reparo	Reparo
PLACA DIANTEIRA	Com danos	Troca
TORRE AMORTECEDOR LADO DIREITO	Sem danos	Conforme
TORRE AMORTECEDOR LADO ESQUERDO	Sem danos	Conforme

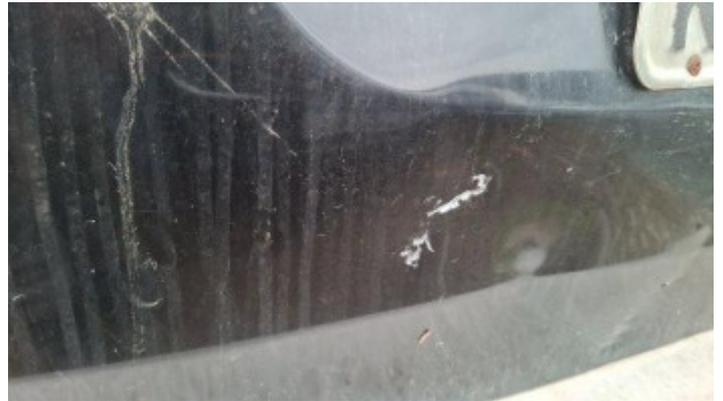
AVARIA TAMPA PORTA-MALAS

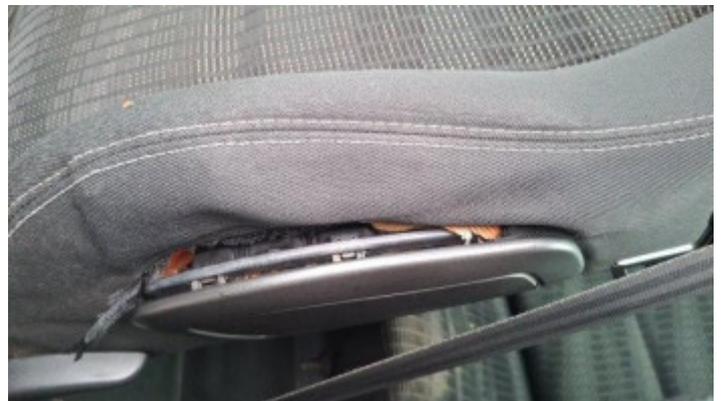
AVARIA ESTOFADO MOTORISTA

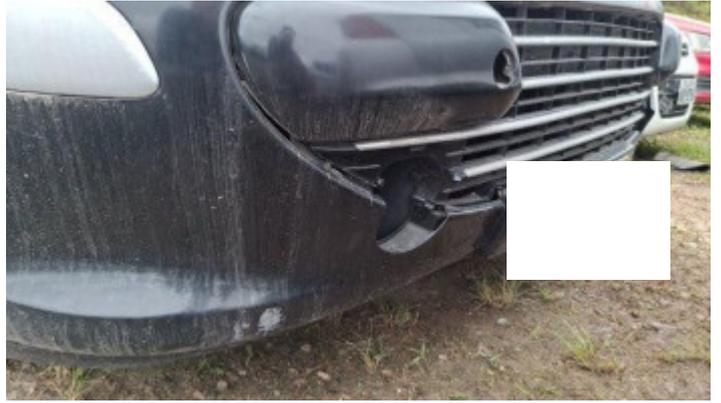
AVARIA PARA-CHOQUE DIANTEIRO

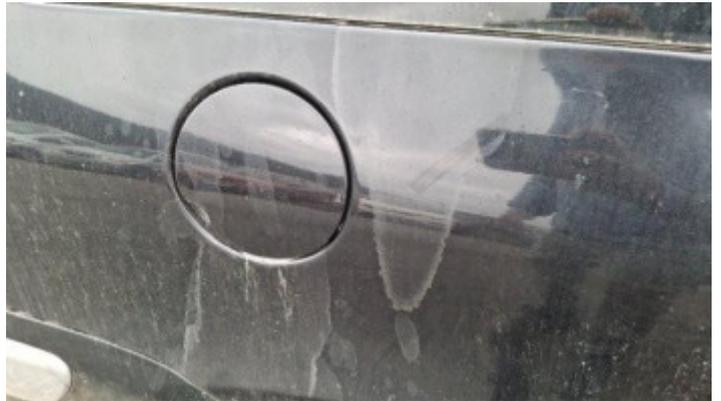
AVARIA LATERAL TRASEIRA DIREITA
