**CLIENTE**

Cliente  
**VIP LEILÕES GESTÃO E LOGÍSTICA**

**DADOS DO VEÍCULO**

| PLACA<br><b>RCR5H98</b> | CHASSI<br><b>9C2PC4820LR001298</b> | CHASSI BIN<br><b>9C2PC4820LR001298</b> | MARCA/MODELO<br><b>HONDA/CB 500F</b> | |

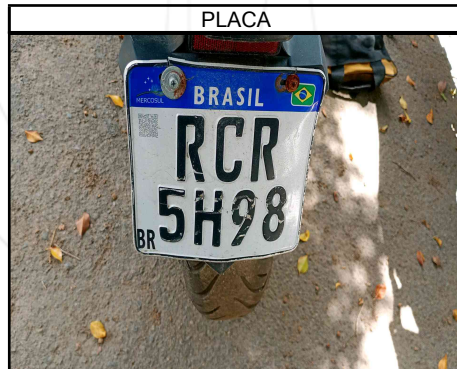
| CONDIÇÃO DA PLACA | | DANIFICADA |

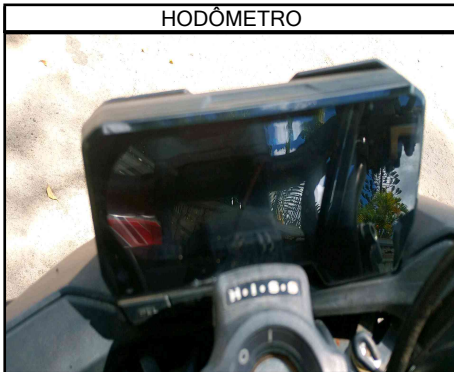
CHASSI (PARTES VISÍVEIS) DANIFICADO, HODÔMETRO INACESSÍVEL, FAROL/BLOCO ÓPTICO DANIFICADO(A), GARFOS DIANTEIROS (DIR/ESQ) DANIFICADO(A), LATERAL ESQUERDA DANIFICADO(A), MESA INFERIOR SUSPENSÃO DIANTEIRA DANIFICADO(A), PLACA DANIFICADO(A)  
VEÍCULO APRESENTA HISTÓRICO DE SINISTRO.

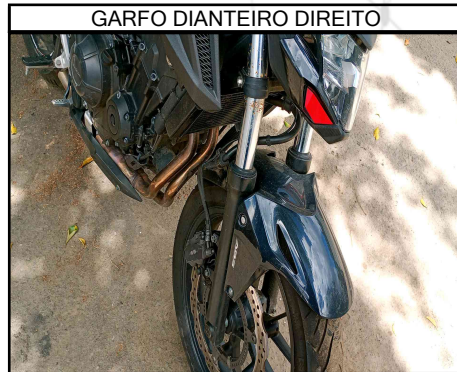
| GARFO DIANTEIRO DIREITO | | DANIFICADO(A) |

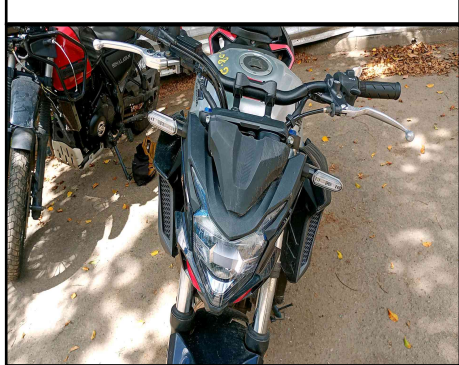
FAROL/BLOCO ÓPTICO

| FAROL / BLOCO ÓPTICO | | DANIFICADO(A) |

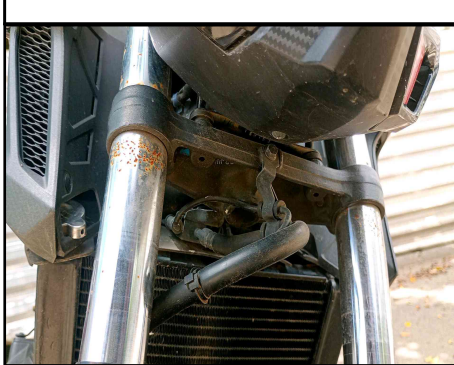
MESA INFERIOR SUSPENSÃO DIANTEIRA

| MESA INFERIOR | | DANIFICADO(A) |

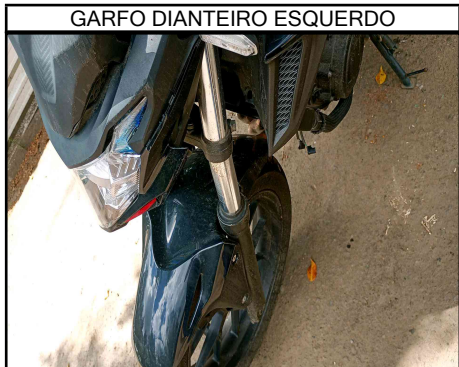
| GARFO DIANTEIRO ESQUERDO | | DANIFICADO(A) |
