Cliente  
**VIP LEILÕES GESTÃO E LOGÍSTICA**

| TGW2G90 | 9536C8TD3TR005106 | 9536C8TD3TR005106 | VW/26.320 CRM 6X2 | |
| CAMAÇARI | BA | BA | VIP CAMAÇARI - BA | |

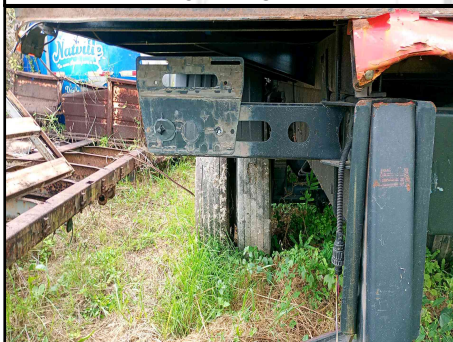
| PLACA TRASEIRA | | AUSENTE |

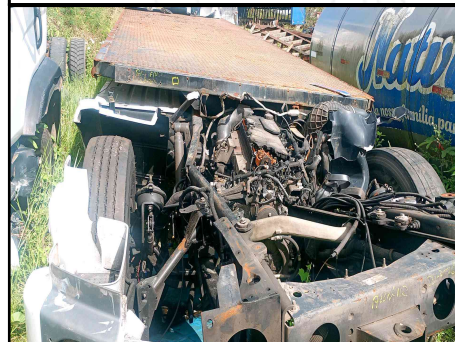
ASSOALHO CABINE DIREITO - DANIFICADO(A) / ASSOALHO CABINE ESQUERDO - DANIFICADO(A) / CAIXA DE RODA DIANTEIRA DIREITA - DANIFICADO(A) CAIXA DE RODA DIANTEIRA ESQUERDA - DANIFICADO(A) / COLUNA A DIREITA - DANIFICADO(A) / COLUNA A ESQUERDA - DANIFICADO(A) / COLUNA B DIREITA - DANIFICADO(A) / COLUNA B ESQUERDA - DANIFICADO(A) / ETIQUETA ETA COMPARTIMENTO MOTOR - AUSENTE / LONGARINA DIANTEIRA DIREITA - DANIFICADO(A) / LONGARINA DIANTEIRA ESQUERDA - DANIFICADO(A) / PANORAMICA COMPARTIMENTO MOTOR - PEÇAS DANIFICADAS / PANORAMICA PAINEL INTERNO - FALTANDO PEÇAS

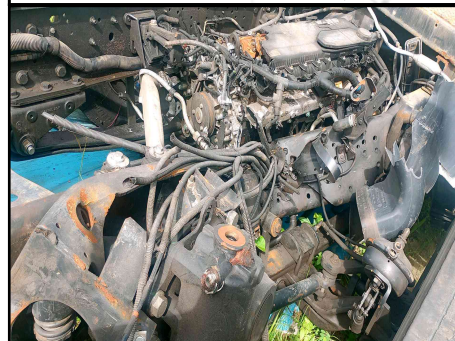
| LONGARINA DIANTEIRA ESQUERDA | | DANIFICADO(A) |

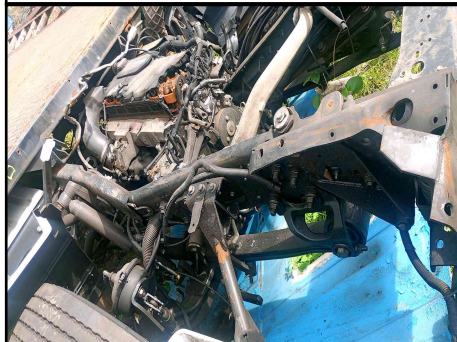
| LONGARINA DIANTEIRA DIREITA | | DANIFICADO(A) |

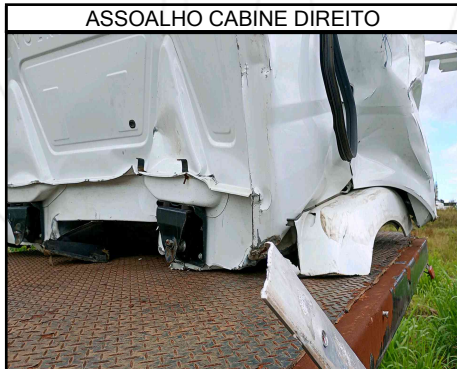
ASSOALHO CABINE DIREITO

| ASSOALHO DA CABINE DIREITO | | DANIFICADO(A) |

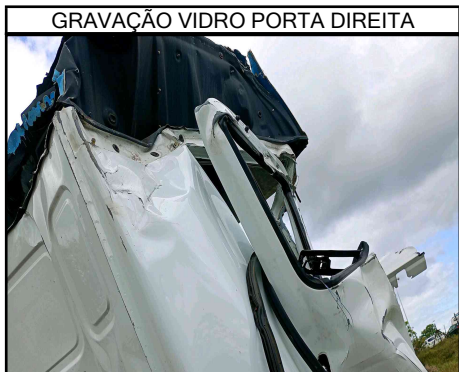
GRAVAÇÃO VIDRO PORTA DIREITA

| GRAVAÇÃO DO VIDRO DA PORTA DIREITA | | SEM GRAVAÇÃO |

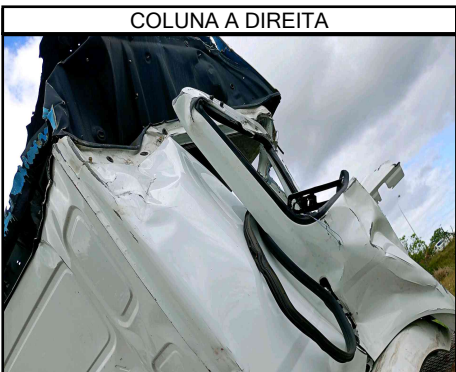
| COLUNA A DIREITA | | DANIFICADO(A) |

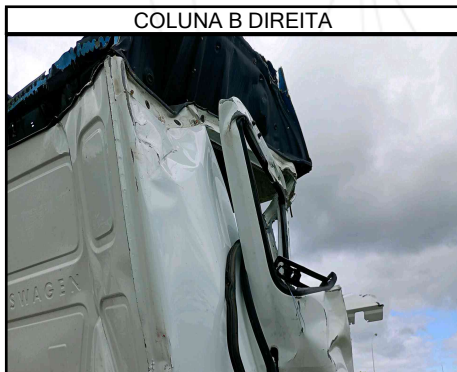
| COLUNA B DIREITA | | DANIFICADO(A) |

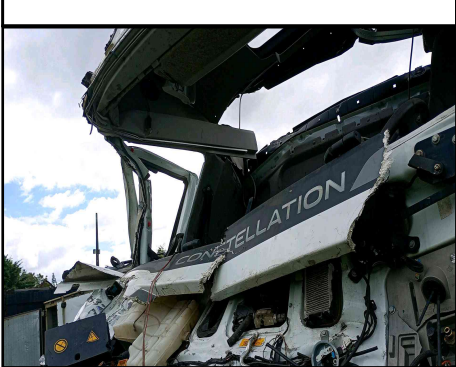
PLAQUETA CARROCERIA

| PLAQUETA DA CARROCERIA | | AUSENTE |

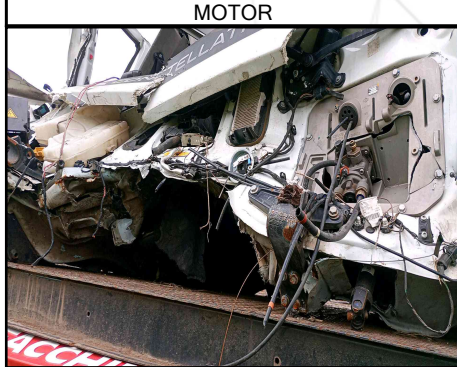
ETIQUETA ETA COMPARTIMENTO  
MOTOR

| ETIQUETA ETA DO COMPARTIMENTO | | AUSENTE |

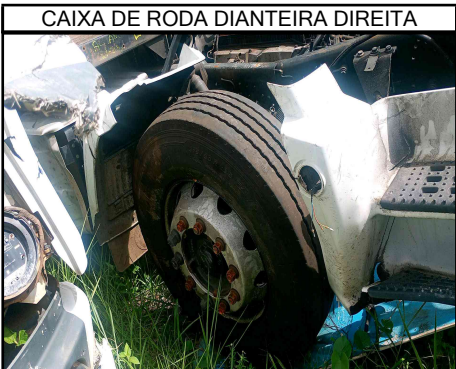
| CAIXA DE RODA DIANTEIRA DIREITA | | DANIFICADO(A) |

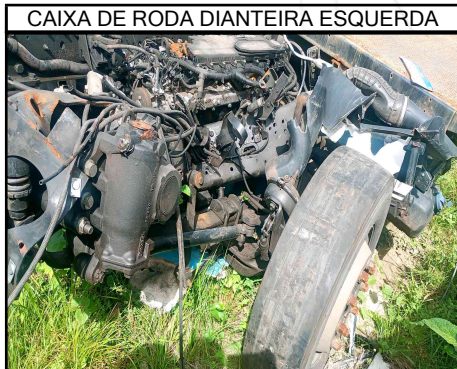
| CAIXA DE RODA DIANTEIRA ESQUERDA | | DANIFICADO(A) |

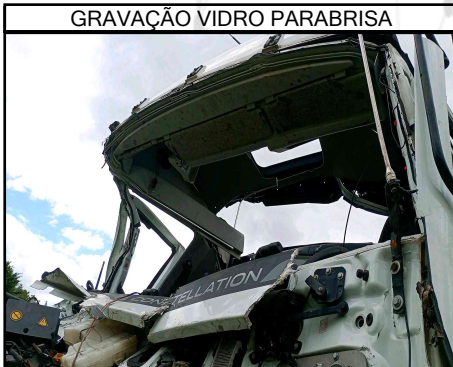
GRAVAÇÃO VIDRO PARABRISA

| GRAVAÇÃO DO VIDRO DO PARA-BRISA | | SEM GRAVAÇÃO |

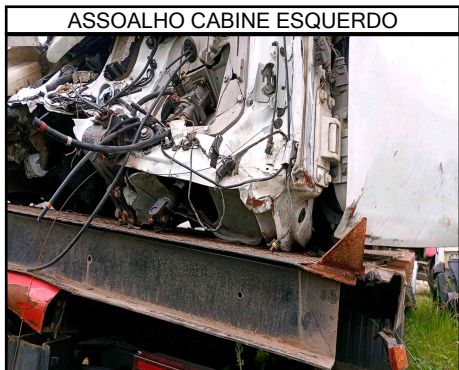
ASSOALHO CABINE ESQUERDO

| ASSOALHO DA CABINE ESQUERDO | | DANIFICADO(A) |

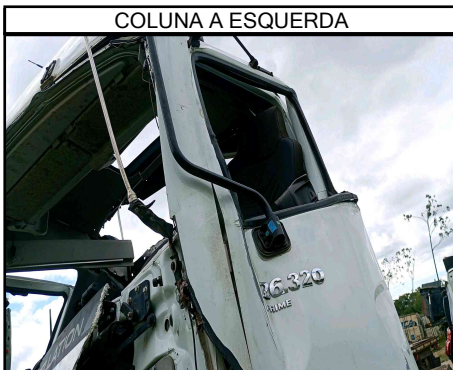
| COLUNA A ESQUERDA | | DANIFICADO(A) |

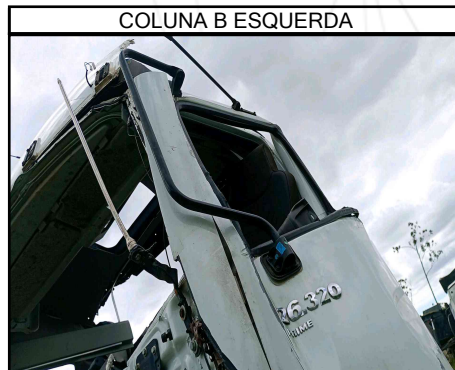
| COLUNA B ESQUERDA | | DANIFICADO(A) |

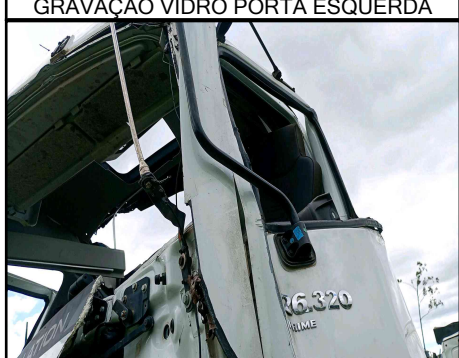
GRAVAÇÃO VIDRO PORTA ESQUERDA

| GRAVAÇÃO DO VIDRO DA PORTA ESQUERDA | | SEM GRAVAÇÃO |
