Cliente  
**CARBUY AUTOMOTIVE BUSINESS LTDA**

**DADOS DO VEÍCULO**

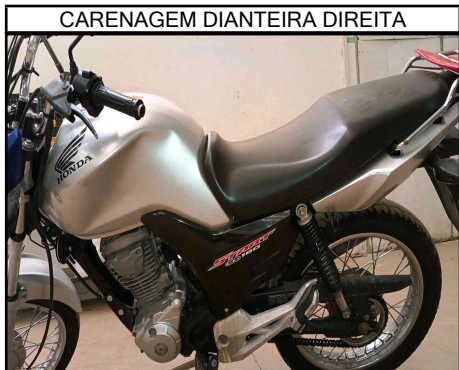
CARENAGEM DIANTEIRA DIREITA

| CARENAGEM DIREITA | | DANIFICADO(A) |

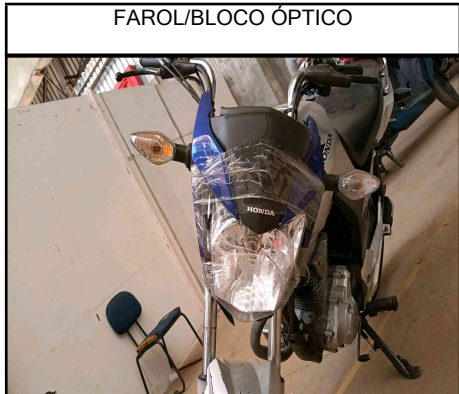
FAROL/BLOCO ÓPTICO

| FAROL / BLOCO ÓPTICO | | DANIFICADO(A) |

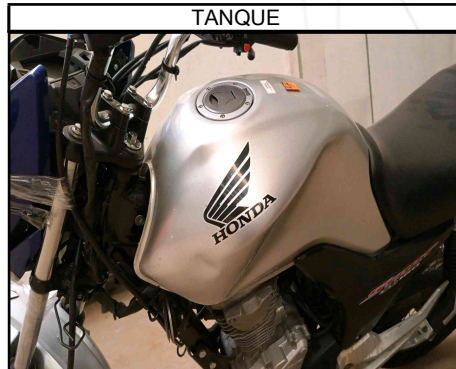
| TANQUE | | DANIFICADO(A) |

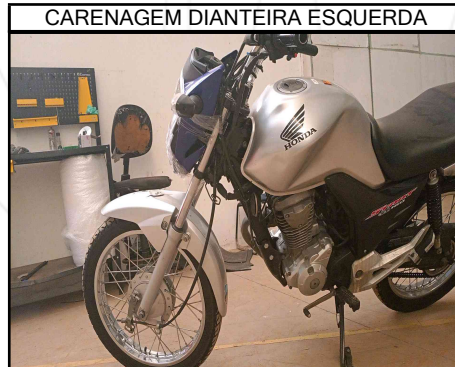
CARENAGEM DIANTEIRA ESQUERDA

| CARENAGEM ESQUERDA | | AUSENTE |
