Cliente: **CARBUY AUTOMOTIVE BUSINESS LTDA**CPF / CNPJ: **35.626.178/0001-27**Dt. Pedido: **04/08/2026**Dt. Vistoria: **05/08/2026**Dt. Baixa: **05/08/2026**Local: **HUB (PE)**

Placa: **QGV6G70** Marca: **CHEVROLET** Modelo: **COBALT SEDAN (LTZ 1.8 8V ECO AT6 FLEX)** Cód. Molicar: **01712029-9**  
Chassi: **9BGJC6920JB193104** Motor: **GFM039140** Cor: **Marrom** Portas: **4** Ano/Modelo: **2017 / 2018**  
Chassi BIN: **9BGJC6920JB193104** Motor BIN: **GFM039140** Cor BIN: **MARROM** Combustível BIN: **ALCOOL/GASOLINA**  
Câmbio: **AUTOMATICO** Combustível: **Alcool/Gasolina** Renavam: **01140206297** KM: **277338** Cód. Fipe: **004421-0**

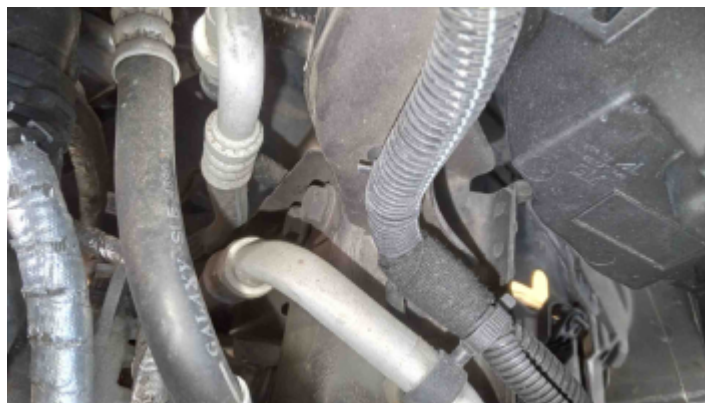
PAINEOL DIANTEIRO REPARADO;  
LONGARINA DIANTEIRA ESQUERDA REPARADA;  
LONGARINA DIANTEIRA DIREITA REPARADA;  
PAINEEL TRASEIRO DANIFICADO;  
ASSOALHO DO PORTA MALAS DANIFICADO.  
LONGARINA TRASEIRA DIREITA DANIFICADA;  
LONGARINA TRASEIRA ESQUERDA DANIFICADA;

Foto Estrutura Longarina Direita

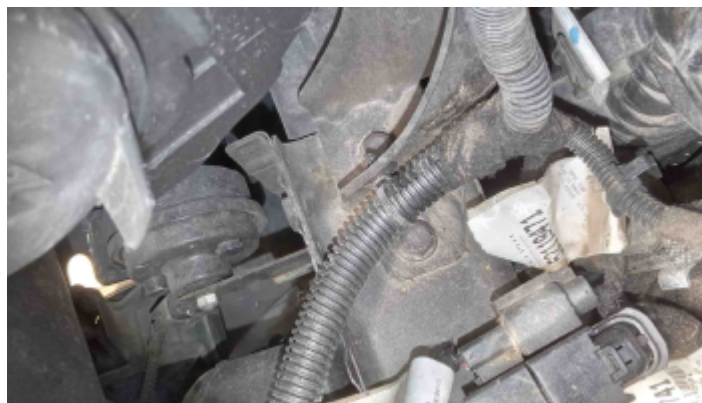
Foto Estrutura Longarina Esquerda

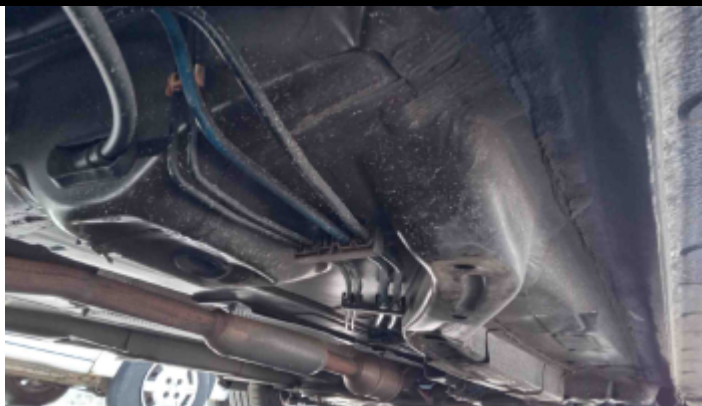
Foto Estrutura Assoalho

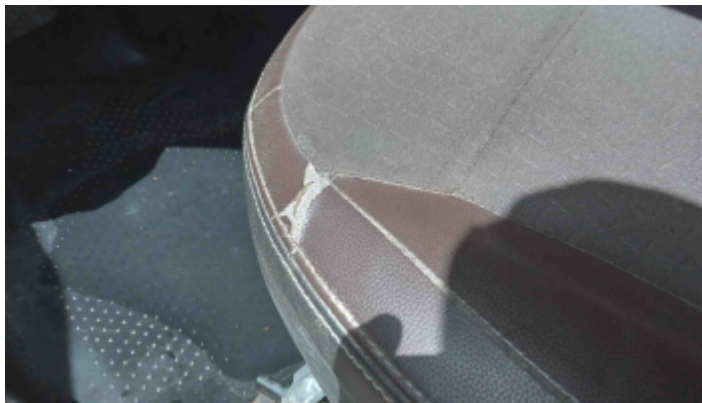
Foto Avaria Banco Dianteiro Esquerdo

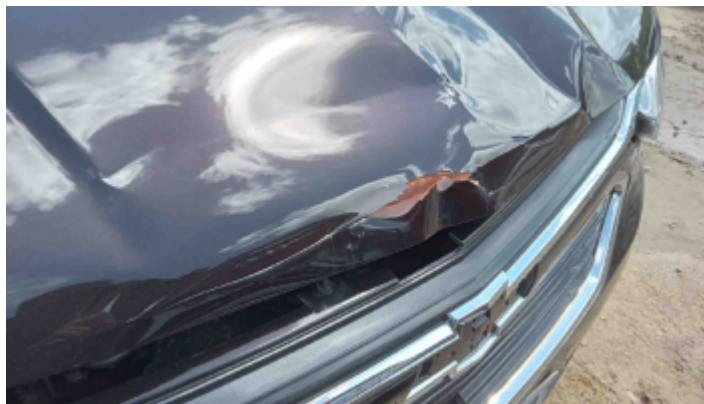
Foto Avaria Capô

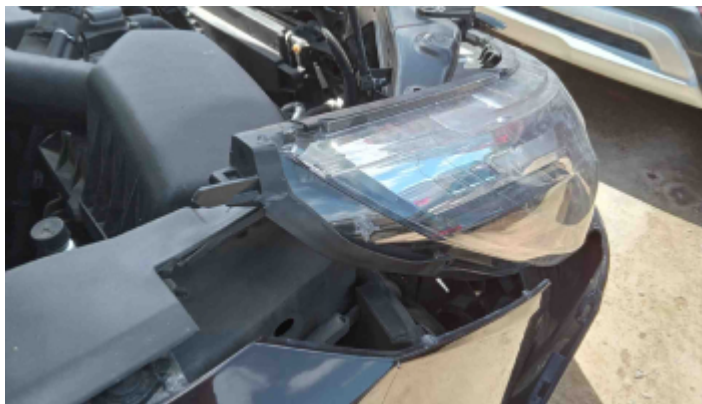
Foto Avaria Farol Direito

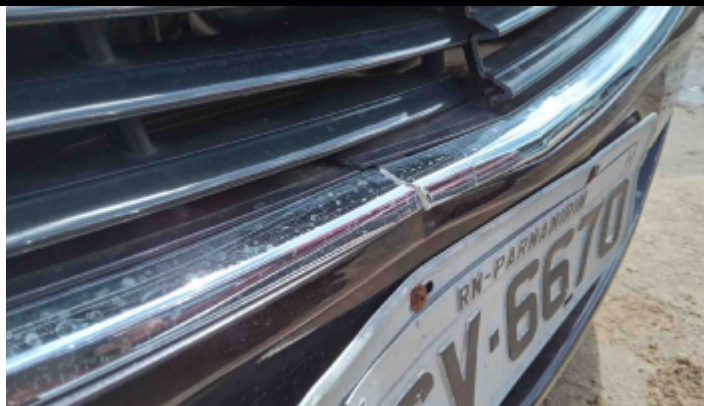
Foto Avaria Grade

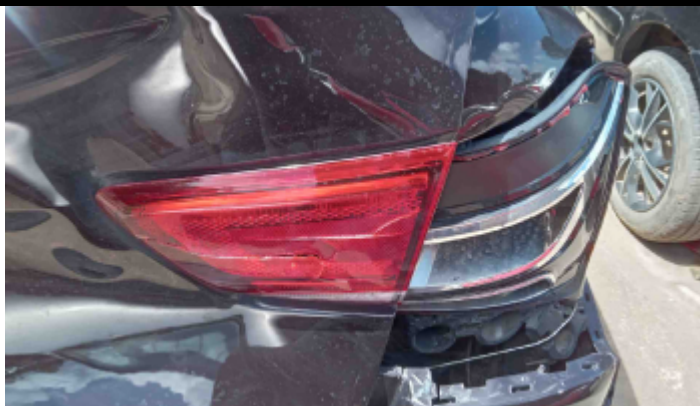
Foto Avaria Lanterna Direita

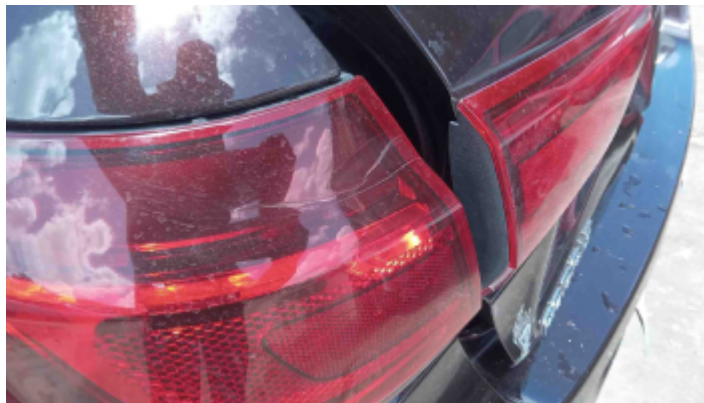
Foto Avaria Lanterna Esquerda

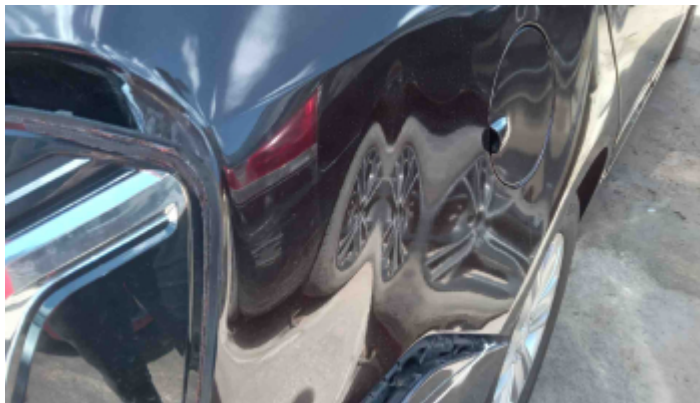
Foto Avaria Lateral Direita

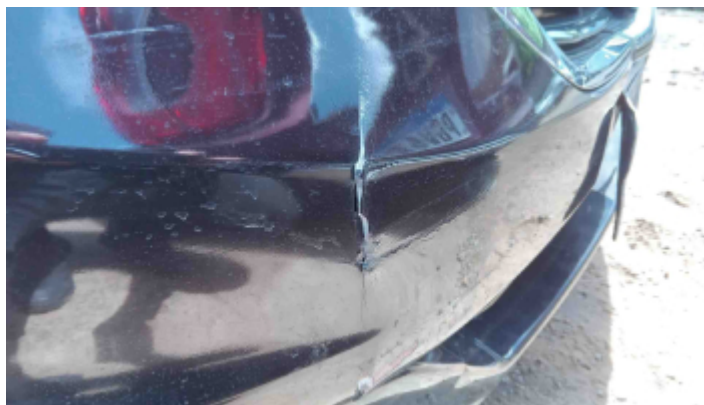
Foto Avaria Pára-Choque Dianteiro

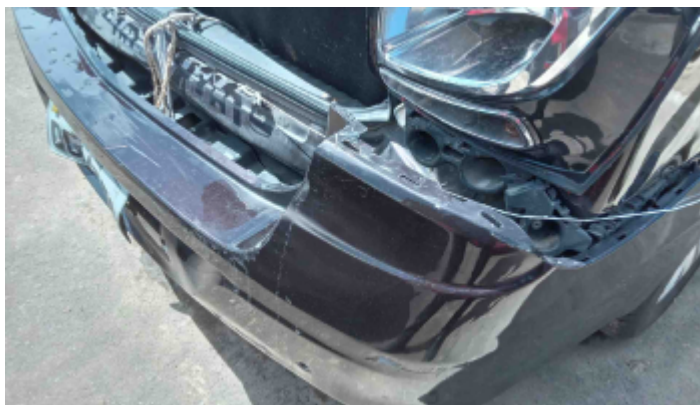
Foto Avaria Pára-Choque Traseiro

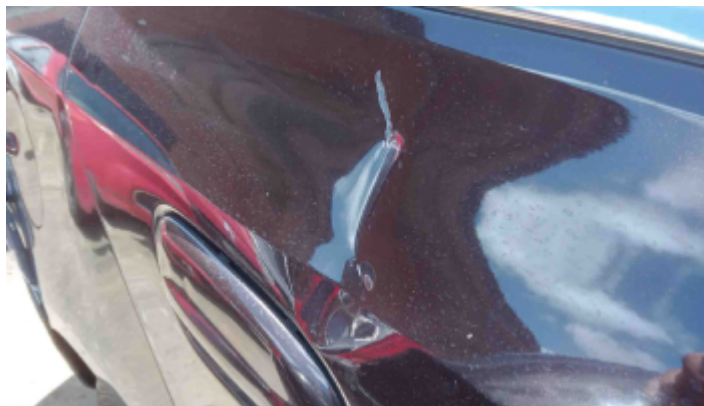
Foto Avaria Porta Direita Traseira

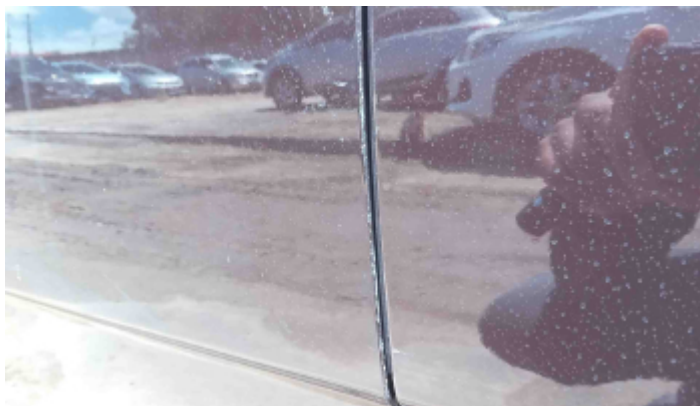
Foto Avaria Porta Esquerda Dianteira

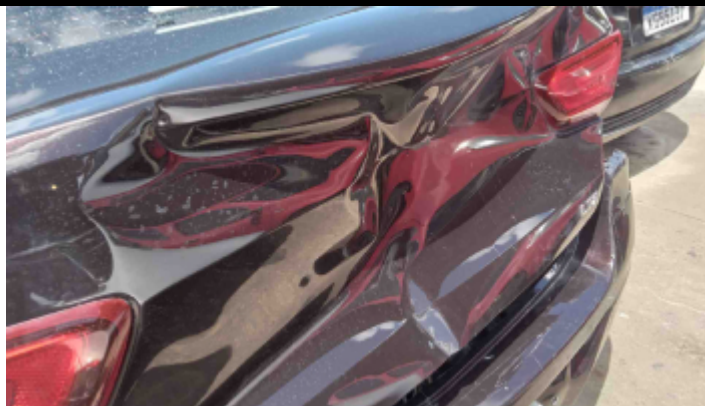
Foto Avaria Tampa do Porta Malas

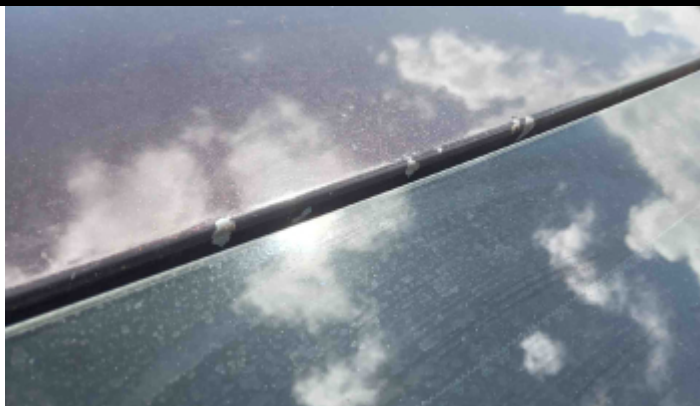
Foto Avaria Teto
