Cliente  
**CARBUY AUTOMOTIVE BUSINESS LTDA**

| | | | <b>CHEVROLET ONIX 10MT</b> | |
| <b>2018</b> | <b>2018</b> | | <b>JOYE</b> | <b>BRANCA</b> |

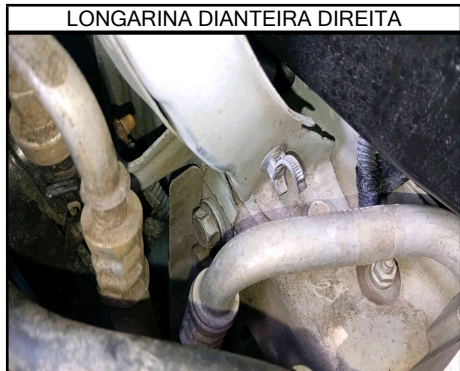
| LONGARINA DIANTEIRA DIREITA | | DANIFICADO(A) |

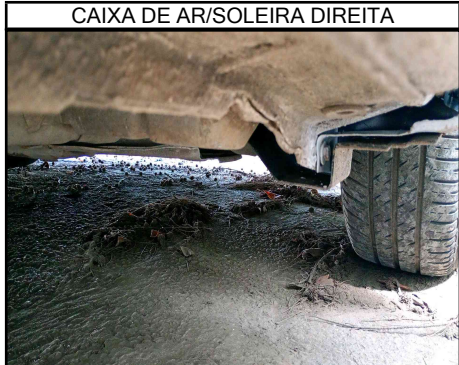
CAIXA DE AR/SOLEIRA DIREITA

| CAIXA DE AR DIREITA | | DANIFICADO(A) |

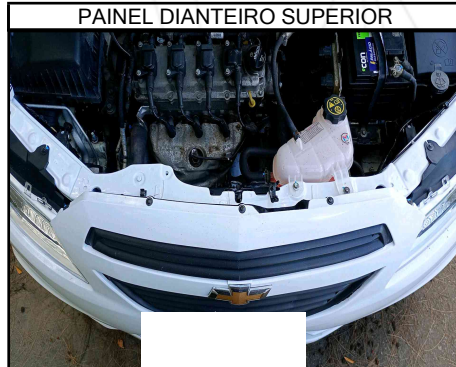
| PAINEL DIANTEIRO SUPERIOR | | DANIFICADO(A) |

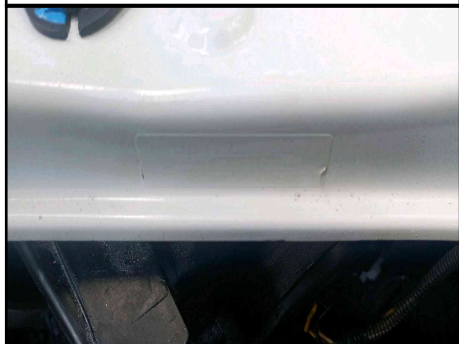
ETIQUETA ETA COMPARTIMENTO  
MOTOR

| ETIQUETA ETA DO MOTOR | | DANIFICADA |

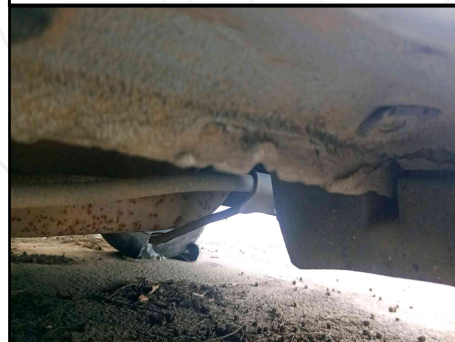
CAIXA DE AR/ SOLEIRA ESQUERDA

| CAIXA DE AR ESQUERDA | | DANIFICADO(A) |
