Cliente  
**VIP LEILÕES GESTÃO E LOGÍSTICA**

**DADOS DO VEÍCULO**

| <b>PJH9H66</b> | <b>93HRV2830GZ113766</b> | <b>93HRV2830GZ113766</b> | <b>HONDA HR V LX CVT</b> | |

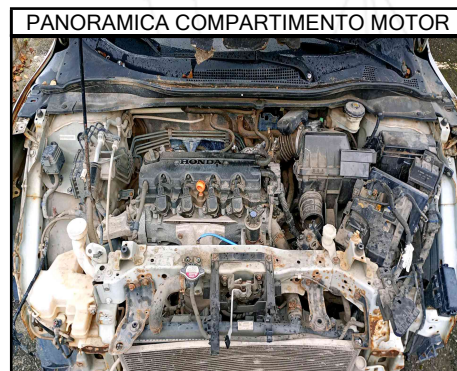
**LONGARINA DIANTEIRA DIREITA - DANIFICADO(A) / LONGARINA DIANTEIRA ESQUERDA - DANIFICADO(A) / PAINEL DIANTEIRO SUPERIOR - DANIFICADO(A) / PANORAMICA COMPARTIMENTO MOTOR - PEÇAS FALTANTES**

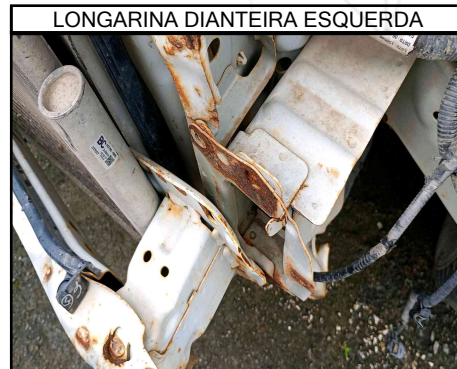
| LONGARINA DIANTEIRA ESQUERDA | | <b>DANIFICADO(A)</b> |

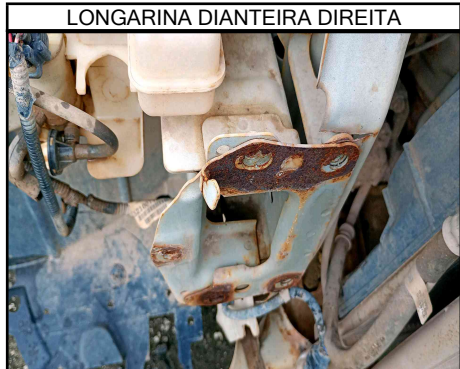
| LONGARINA DIANTEIRA DIREITA | | <b>DANIFICADO(A)</b> |

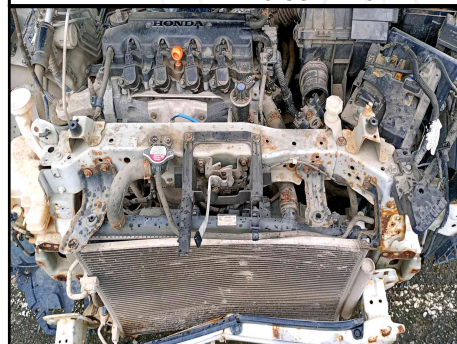
| PAINEL DIANTEIRO SUPERIOR | | DANIFICADO(A) |
