**DADOS DO VEÍCULO**

| | | | I/HYUNDAI AZERA 3.3 V6 | |

**Observações:**

LONGARINA TRASEIRA ESQUERDA DANIFICADA, PAINEL DIANTEIRO DANIFICADO.

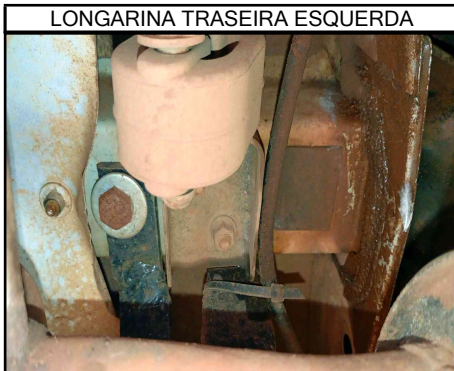
| LONGARINA TRASEIRA ESQUERDA | ⚠ | DANIFICADO |

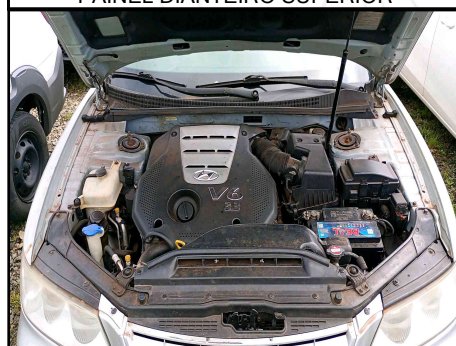
| PAINEL DIANTEIRO SUPERIOR | | DANIFICADO(A) |

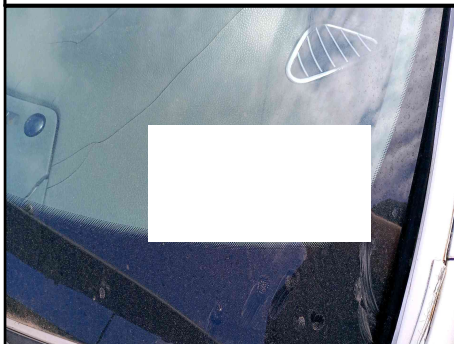
GRAVAÇÃO VIDRO PARABRISA

| GRAVAÇÃO DO VIDRO DO PARA-BRISA | ⚠ | SEM GRAVAÇÃO |
