Cliente  
**CARBUY AUTOMOTIVE BUSINESS LTDA**

| | | | <b>VOLKSWAGEN NOVA</b> | |
| <b>2020</b> | <b>2021</b> | | <b>SAVEIRO RB MBVS</b> | <b>BRANCA</b> |

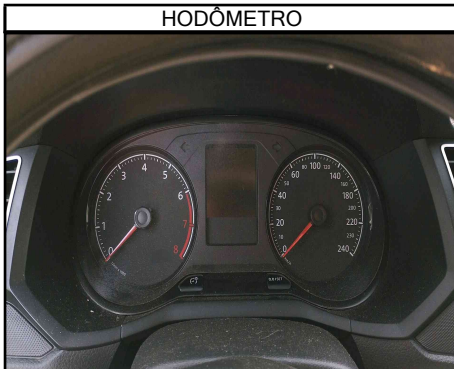
HODÔMETRO

**HODÔMETRO DESLIGADO, AIR BAG NAO AVALIADO, CAIXA DE AR/SOLEIRAS (DIR/ESQ) PEQUENO DANIFICADO(A), LONGARINA DIANTEIRA ESQUERDA DANIFICADO(A), PAINEL DIANTEIRO SUPERIOR DANIFICADO(A),**

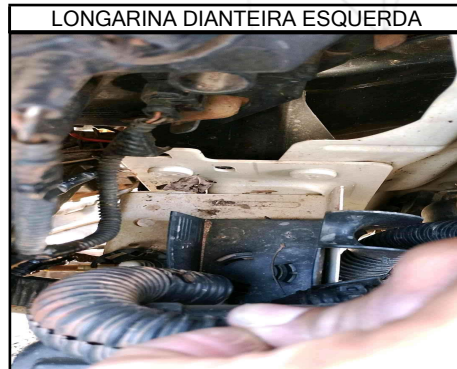
| LONGARINA DIANTEIRA ESQUERDA | | <b>DANIFICADO(A)</b> |

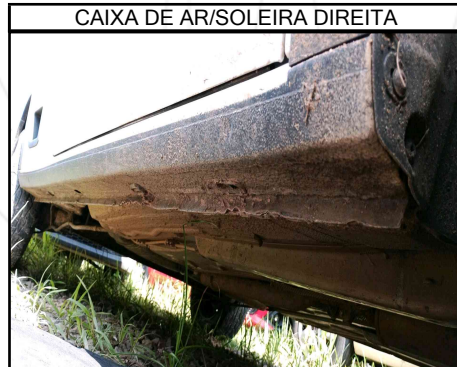
CAIXA DE AR/SOLEIRA DIREITA

| CAIXA DE AR DIREITA | | DANIFICADO(A) |

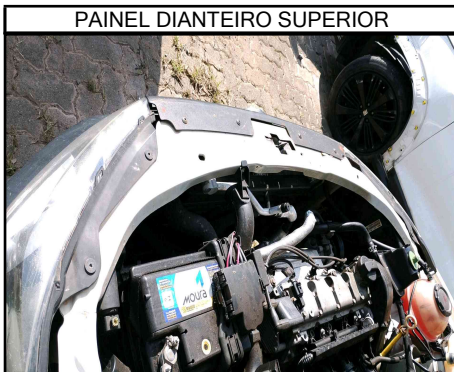
| PAINEL DIANTEIRO SUPERIOR | | DANIFICADO(A) |

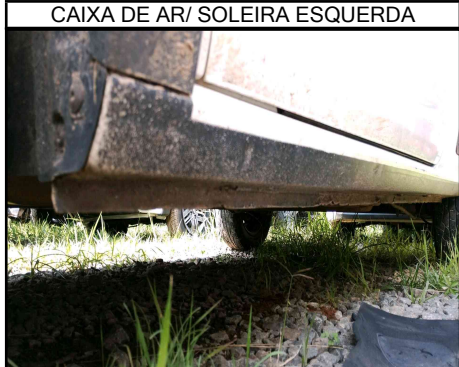
CAIXA DE AR/ SOLEIRA ESQUERDA

| CAIXA DE AR ESQUERDA | | DANIFICADO(A) |
