Cliente  
**VIP LEILÕES GESTÃO E LOGÍSTICA**

**DADOS DO VEÍCULO**

| PLACA | CHASSI | CHASSI BIN | MARCA/MODELO | |
|---|---|---|---|---|
| <b>RBY4G90</b> | <b>8AFAR23L4NJ231196</b> | <b>8AFAR23L4NJ231196</b> | <b>FORD RANGER</b> | |

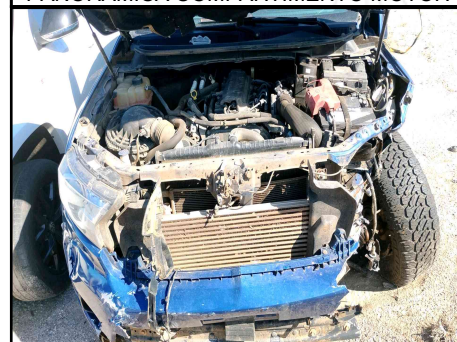
AIR BAG VOLANTE ACIONADO, AIR BAG PAINEL ACIONADO, AIR BAG LATERAL ACIONADO, HODÔMETRO DESLIGADO, CAIXA DE AR/SOLEIRA ESQUERDA DANIFICADO(A), CAIXA DE RODA DIANTEIRA ESQUERDA DANIFICADO(A), COLUNA A ESQUERDA DANIFICADO(A), LONGARINA DIANTEIRA ESQUERDA DANIFICADO(A), PAINEL CORTA FOGO DANIFICADO(A), PAINEL DIANTEIRO SUPERIOR DANIFICADO(A), PANORAMICA COMPARTIMENTO MOTOR PEÇAS DANIFICADAS  
VEÍCULO APRESENTA HISTÓRICO DE ROUBO/FURTO E SINISTRO,

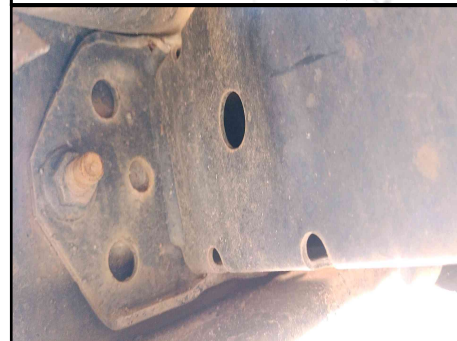
| LONGARINA DIANTEIRA ESQUERDA | | DANIFICADO(A) |

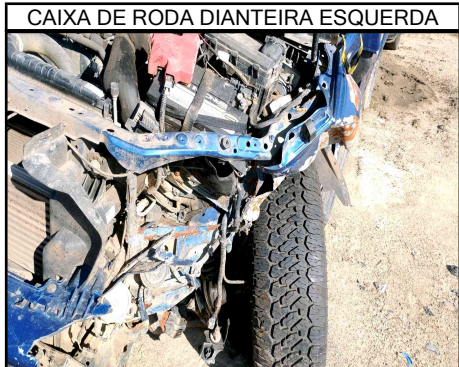
| CAIXA DE RODA DIANTEIRA ESQUERDA | | DANIFICADO(A) |

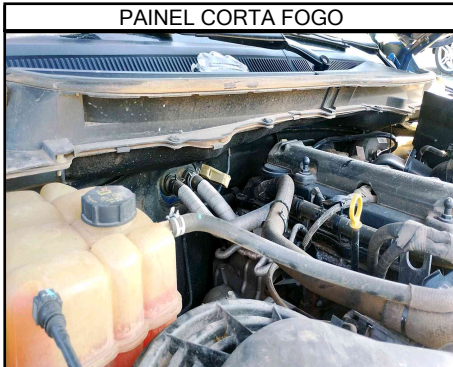
PAINEL CORTA FOGO

| PAINEL CORTA-FOGO | | DANIFICADO(A) |

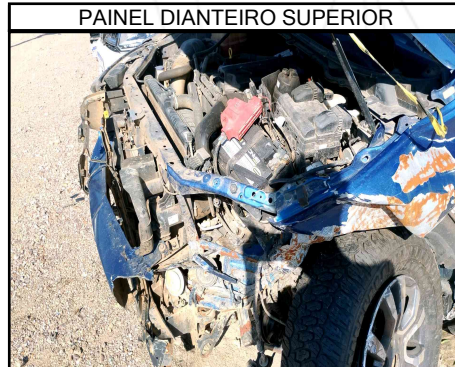
| PAINEL DIANTEIRO SUPERIOR | | DANIFICADO(A) |

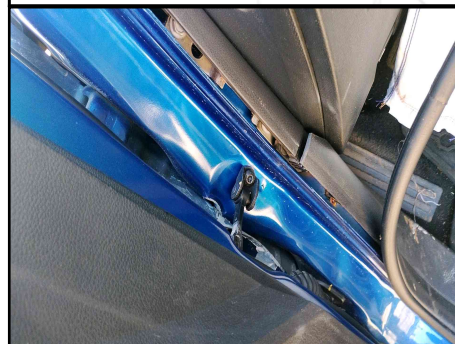
| COLUNA A ESQUERDA | | DANIFICADO(A) |

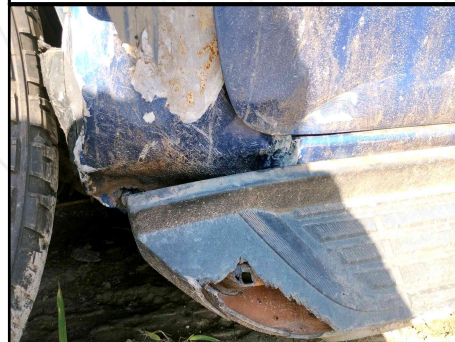
CAIXA DE AR/ SOLEIRA ESQUERDA

| CAIXA DE AR ESQUERDA | | DANIFICADO(A) |
