Cliente: **CARBUY AUTOMOTIVE BUSINESS LTDA**CPF / CNPJ: **35.626.178/0001-27**Dt. Pedido: **02/08/2026**Dt. Vistoria: **31/08/2026**Dt. Baixa: **02/09/2026**Local: **CARBUY**

Placa: **GCF2B06** Marca: **VOLKSWAGEN** Modelo: **SAVEIRO (CD) (CROSS 1.6 16v MSI(G6))** Cód. Molicar: **05122405-7**  
Chassi: **9BWJL45U5GP050463** Motor: **CNX058225** Cor: **Branca** Portas: **2** Ano/Modelo: **2015 / 2016**  
Chassi BIN: **9BWJL45U5GP050463** Motor BIN: **CNX058225** Cor BIN: **BRANCA** Combustível BIN: **ALCOOL/GASOLINA**  
Câmbio: **MANUAL** Combustível: **Alcool/Gasolina** Renavam: **01080726796** KM: **Digital N/V** Cód. Fipe: **005408-9**

**VII - Conservação****RUIM****VIII - Comentários****VEICULO POSSUI DANOS NO CONJUNTO ESTRUTURAL:****PAINEL TRASEIRO DANIFICADO;  
LONGARINA TRASEIRA DIREITA DANIFICADA;  
LONGARINA TRASEIRA ESQUERDA DANIFICADA;  
ASSOALHO CENTRAL DANIFICADO;  
ASSOALHO DA CARROCERIA DANIFICADA;**

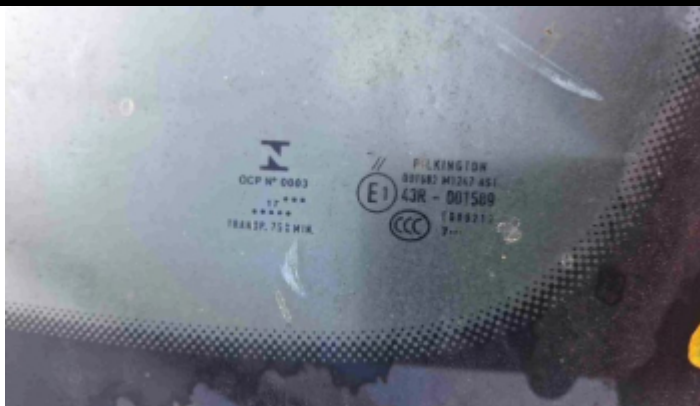
- Vidro dianteiro (Para-brisa)  
NÃO ORIGINAIS  
- Vidro traseiro (Vigia)  
ORIGINAIS

Foto da gravação do vidro pára-brisa

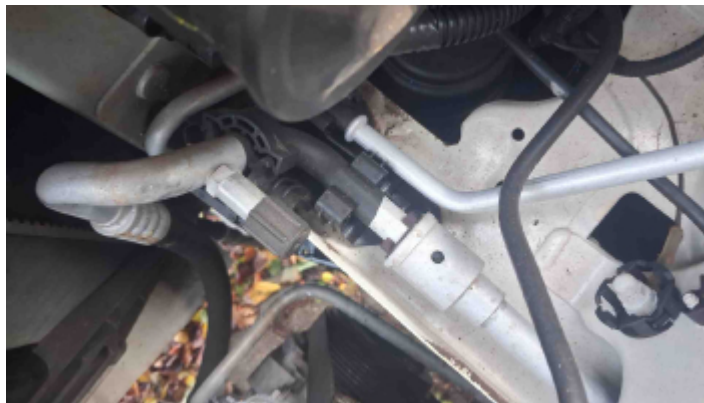
Foto Estrutura Longarina Direita

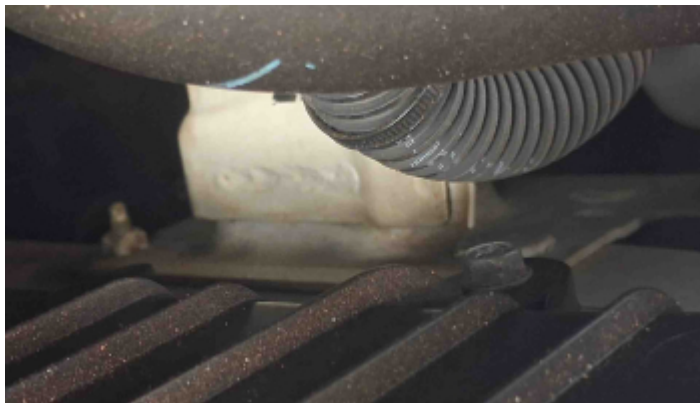
Foto Estrutura Longarina Esquerda

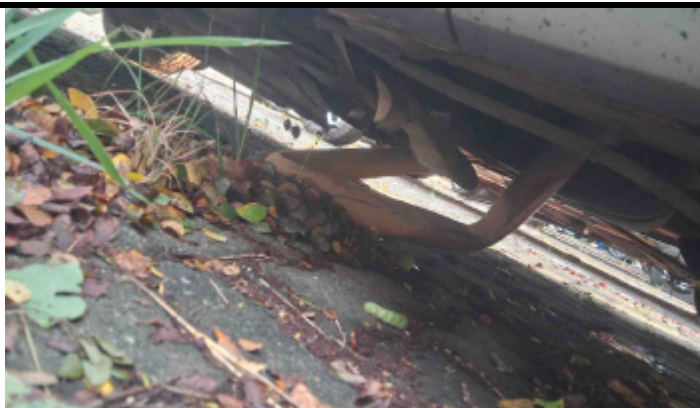
Foto Estrutura Assoalho

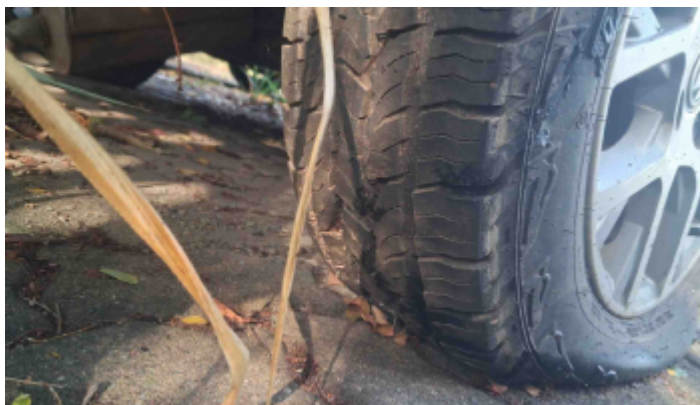
| Bom | Sem Danos | Pneu Bom | Pneu Ruim | Sem Danos | |

Foto Pneu Traseiro Direito

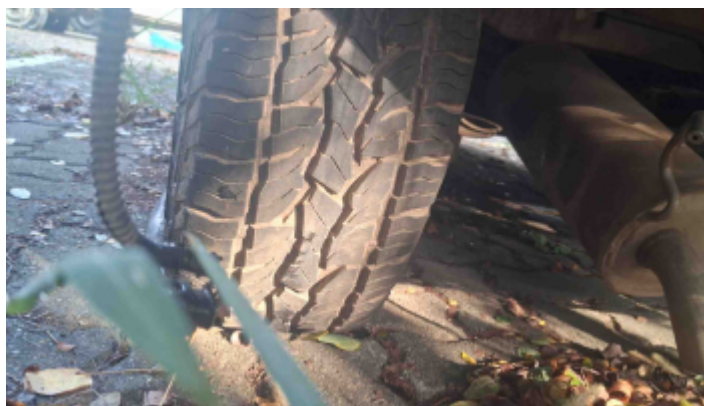
| Pneu Ruim | Sem Danos | Sem Danos | Bom | | |

Foto Pneu Traseiro Esquerdo

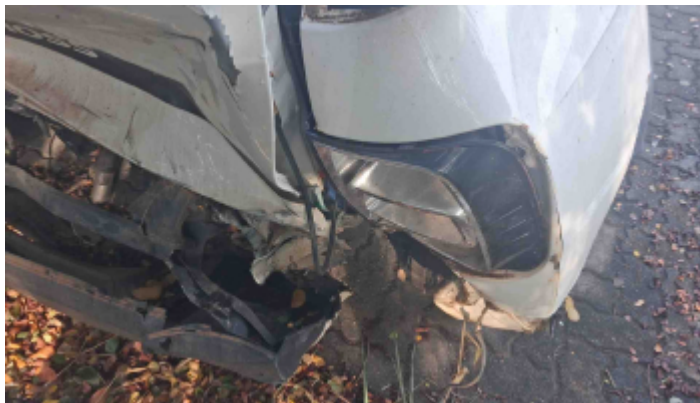
Foto Avaria Lanterna Direita

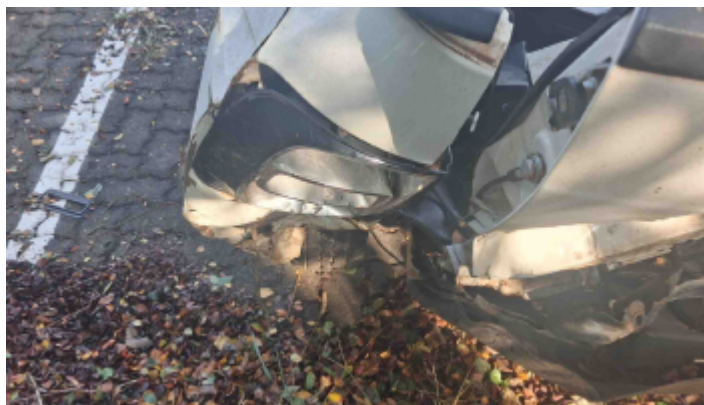
Foto Avaria Lanterna Esquerda

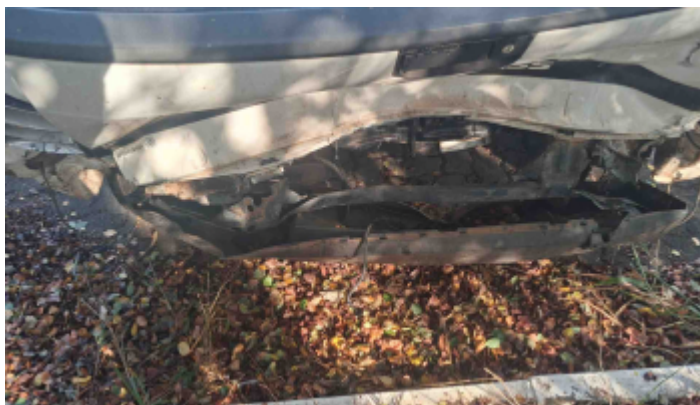
Foto Avaria Pára-Choque Traseiro
