Cliente  
**BANCO BRADESCO FINANCIAMENTOS S.A.**

| | | | <b>FORD ECOSPORT FSL 16</b> |

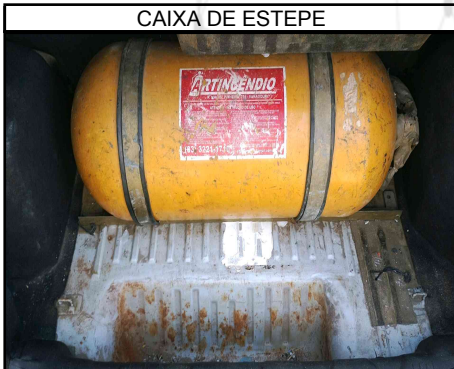
**CAIXA DE ESTEPE DANIFICADO(A), CAIXAS DE RODA TRASEIRAS (DIR/ESQ) DANIFICADO(A).**

| CAIXA DE ESTEPE | | DANIFICADO |

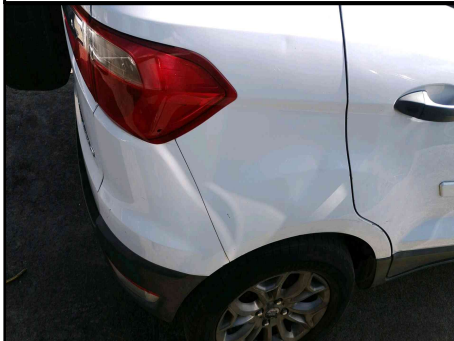
| CAIXA DE RODA TRASEIRA DIREITA | | DANIFICADO(A) |

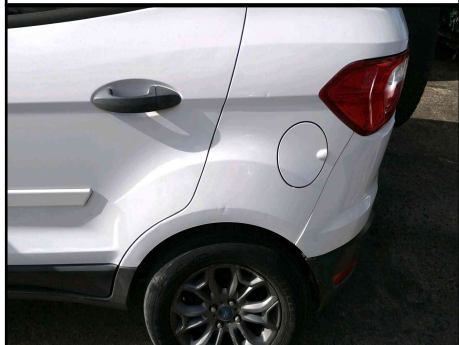
| CAIXA DE RODA TRASEIRA ESQUERDA | | DANIFICADO(A) |
