Cliente: **CARBUY AUTOMOTIVE BUSINESS LTDA**CPF / CNPJ: **35.626.178/0001-27**Dt. Pedido: **11/09/2026**Dt. Vistoria: **14/09/2026**Dt. Baixa: **15/09/2026**Local: **HUB (PE)**

Placa: **PDL5B68** Marca: **JEEP** Modelo: **RENEGADE (LONGITUDE 1.8 AT6 16v)** Cód. Molicar: **07800803-7**

Chassi: **988611122GK011623** Motor: **552674682815057** Cor: **Verde** Portas: **4** Ano/Modelo: **2015 / 2016**

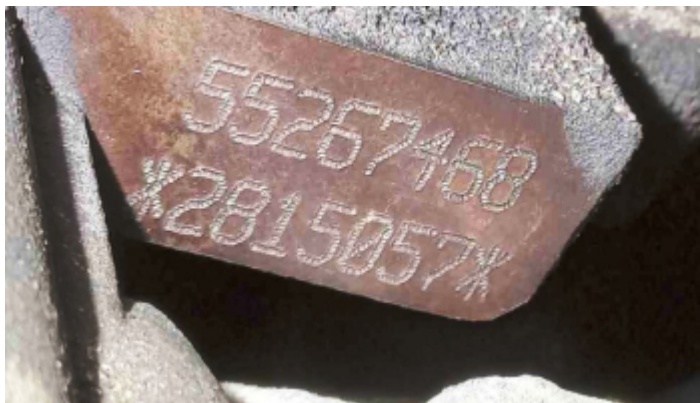
4.1.5 - Apresenta início de oxidação/corrosão.

Foto do número do motor : 552674682815057

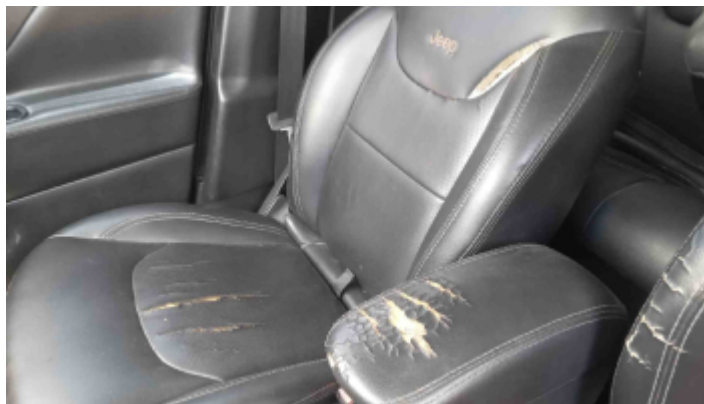
| Limpador de Para-brisa | Coluna Dianteira Direita | Coluna Traseira Direita | Parachoque D | Teto do Veículo | Carenagem Frontal |
|---|---|---|---|---|---|
| Rasgado | | | | | |

Foto Avaria Banco Dianteiro Direito

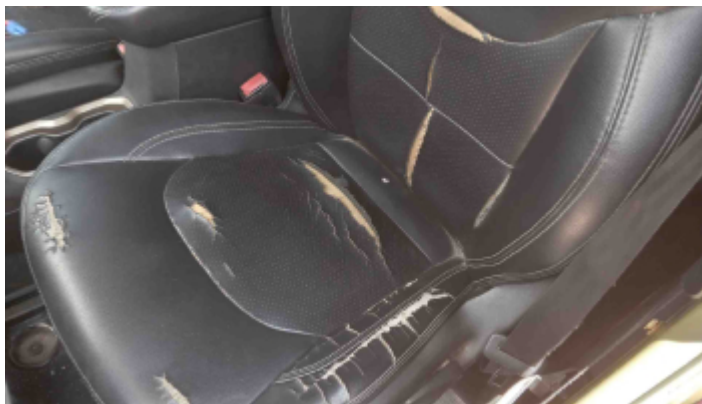
Foto Avaria Banco Dianteiro Esquerdo

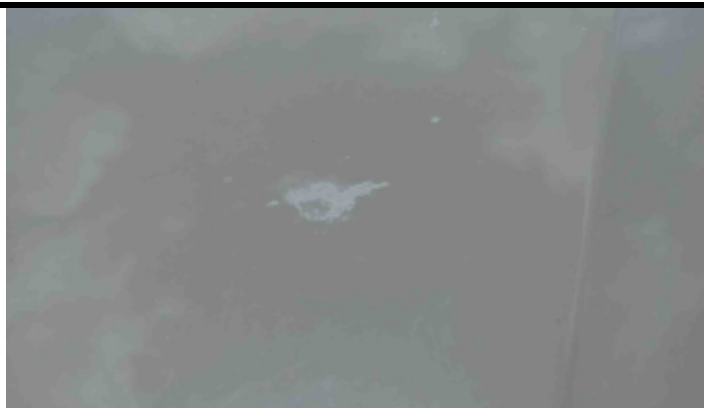
| Ralado | Sem Danos | Sem Danos | Sem Danos | Sem Danos | Bom |

Foto Avaria Capô

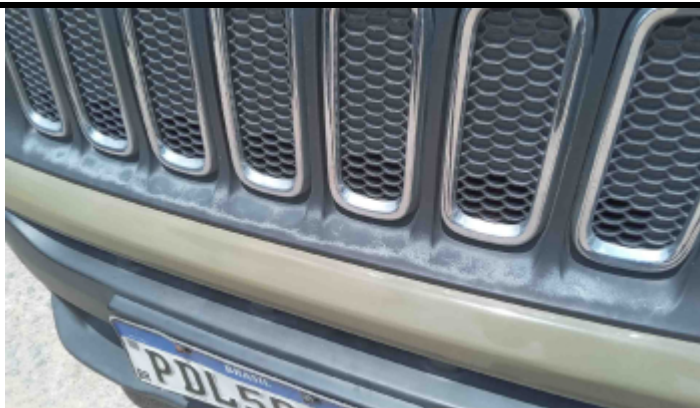
Foto Avaria Grade

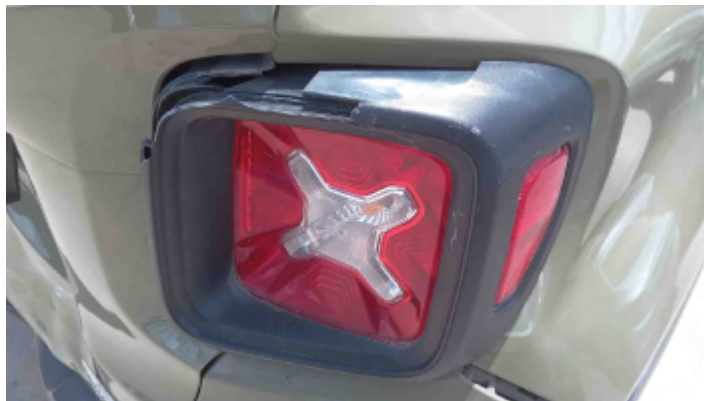
Foto Avaria Lanterna Direita

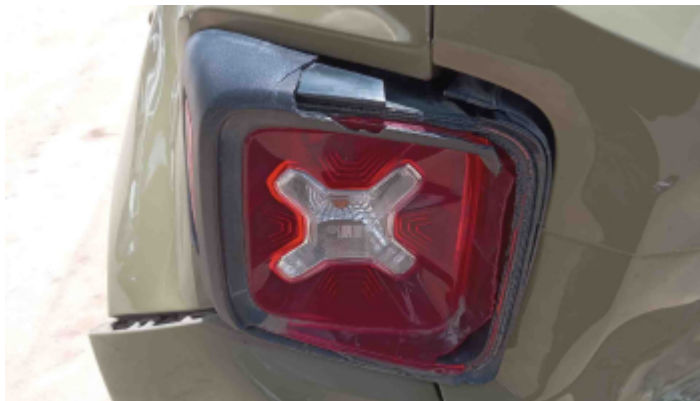
Foto Avaria Lanterna Esquerda

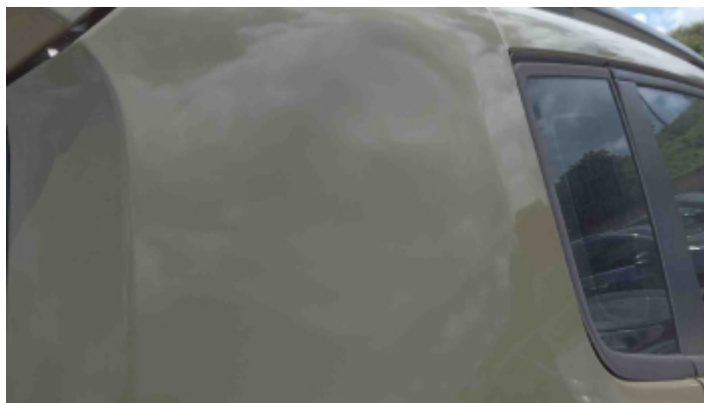
| Sem Danos | Amassado | | | | |

Foto Avaria Lateral Direita

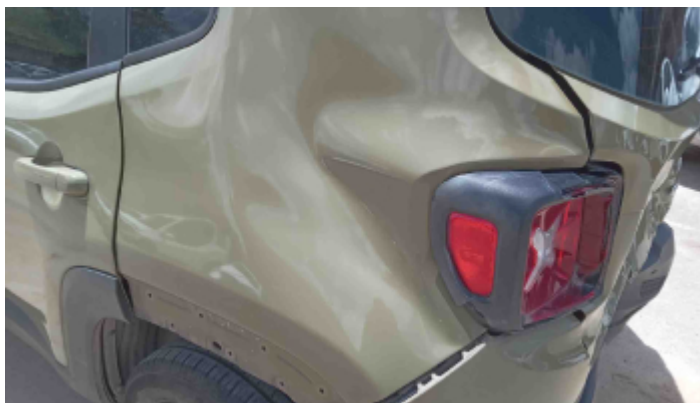
| Pneu Regular | Sem Danos | Sem Danos | Amassado | | |

Foto Avaria Lateral Esquerda

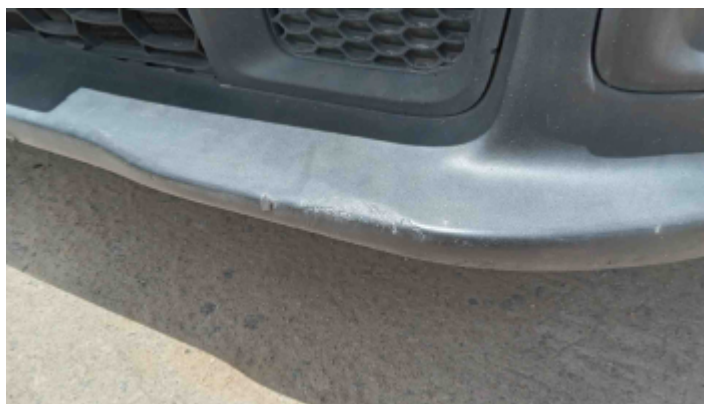
| Limpador de Para-brisa | Coluna Dianteira Direita | Coluna Traseira Direita | Parachoque D | Teto do Veículo | Carenagem Frontal |
|---|---|---|---|---|---|
| Sem Danos | Sem Danos | Sem Danos | Ralado | Amassado | Sem Danos |

Foto Avaria Pára-Choque Dianteiro

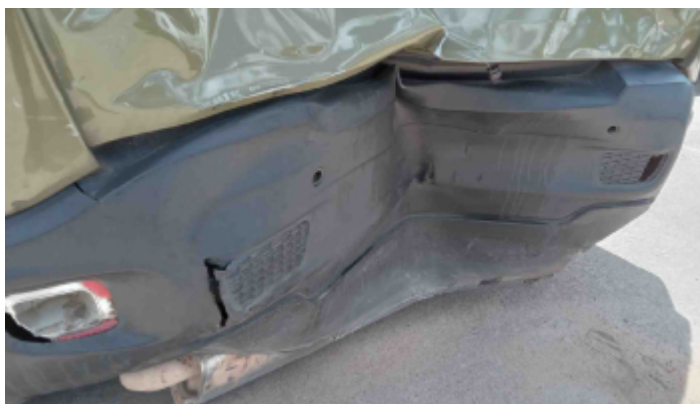
| Sem Danos | Sem Danos | Sem Danos | Sem Danos | Amassado | Quebrado |

Foto Avaria Pára-Choque Traseiro

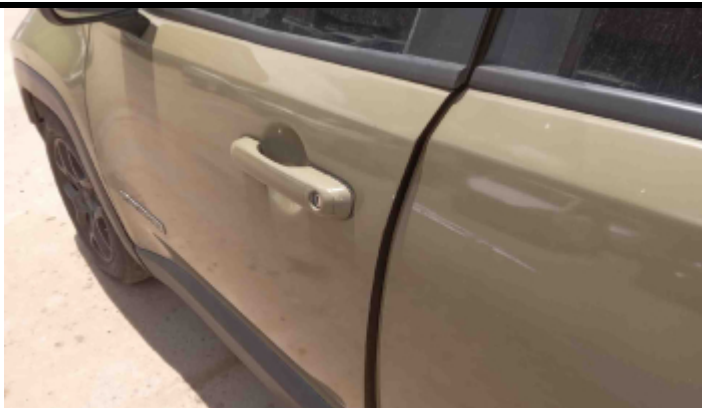
| Sem Danos | Sem Danos | Amassado | Sem Danos | Pneu Regular | |

Foto Avaria Porta Esquerda Dianteira

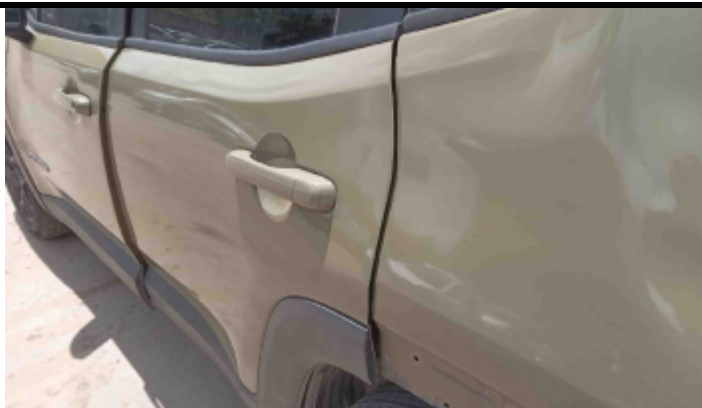
Foto Avaria Porta Esquerda Traseira

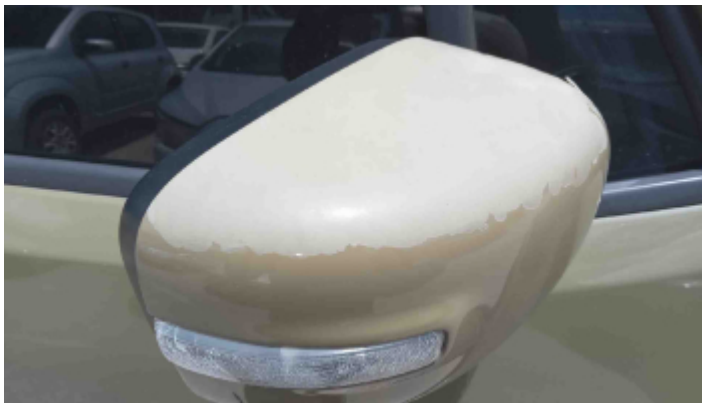
Foto Avaria Retrovisor Direito

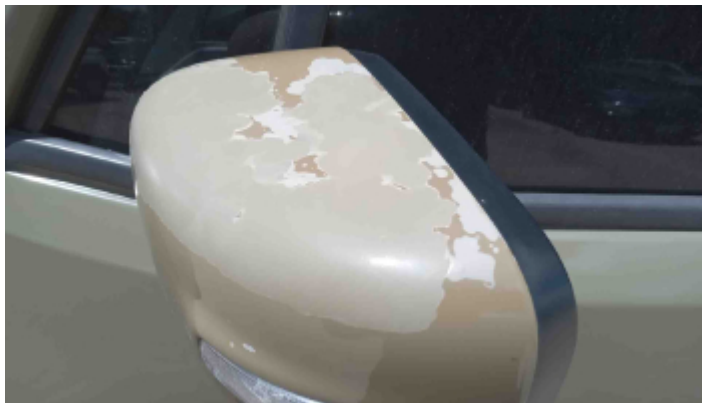
Foto Avaria Retrovisor Esquerdo

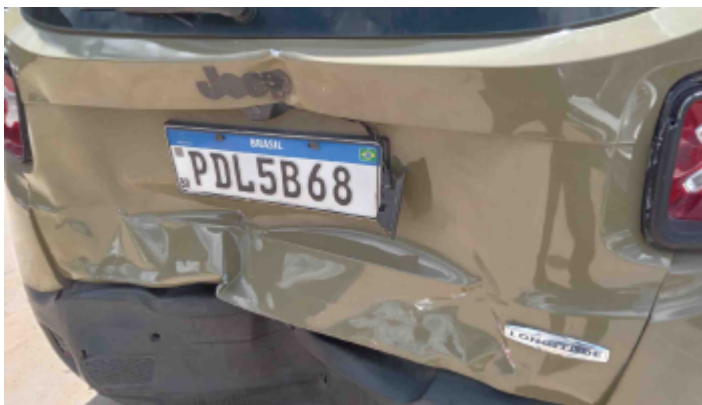
Foto Avaria Tampa do Porta Malas

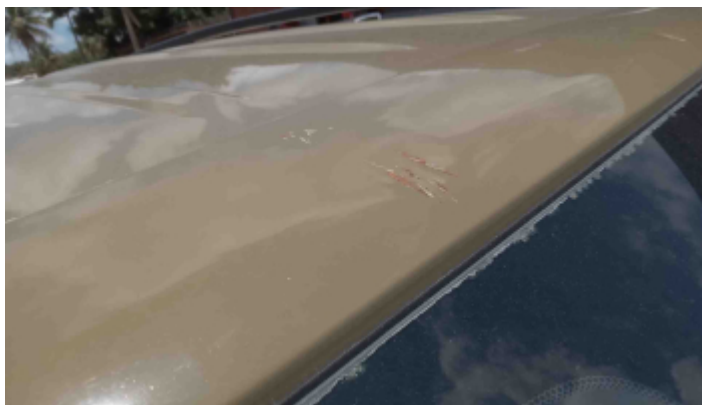
Foto Avaria Teto

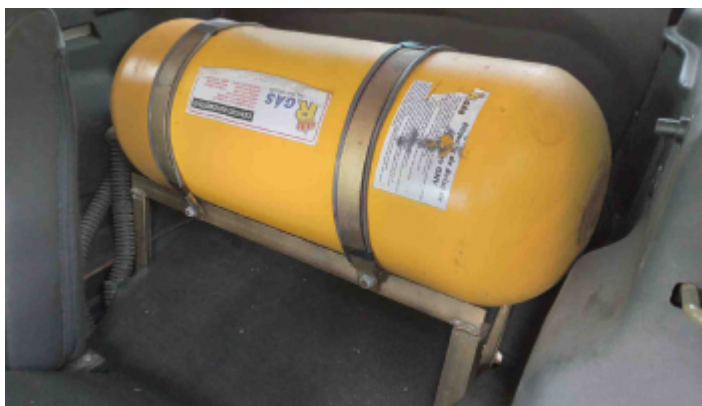
VEÍCULO COM COLISÃO,COM DANOS ESTRUTURAIS:PAINEL TRASEIRO,LANGARINAS TRASEIRAS,ASSOALHO DO PORTA MALAS,AVARIADOS.

Porta Malas
