**BANCO ITAÚ**  
PLENAVER VISTORIA VEICULAR  
CNPJ: 22.749.502/0001-52  
(11) 5031-4102

Data:03/11/2025

Estado: Goiás Código MOLICAR: 04004405-1 RENAULT KWID ZEN 1.0 SCE MT 4p Eta./Gas. Ano Fabricação: 2019 Ano Modelo: 2020 Passageiros: 5 Peso em ordem de marcha(kg): 1173 Potência Máxima: 66 CV

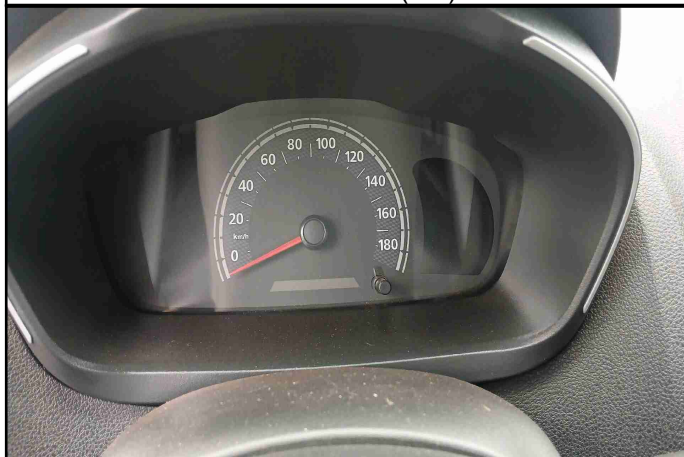
ODÔMETRO (KM)

ASSOALHO PORTA MALAS PEQUENA AVARIA /ETIQUETA ETA MOTOR ILEGÍVEL /NÃO FOI POSSÍVEL A COLETA DO KM, POIS O VEÍCULO NÃO LIGA/ LONGO2 - LONGARINA COM DANO REPARÁVEL /

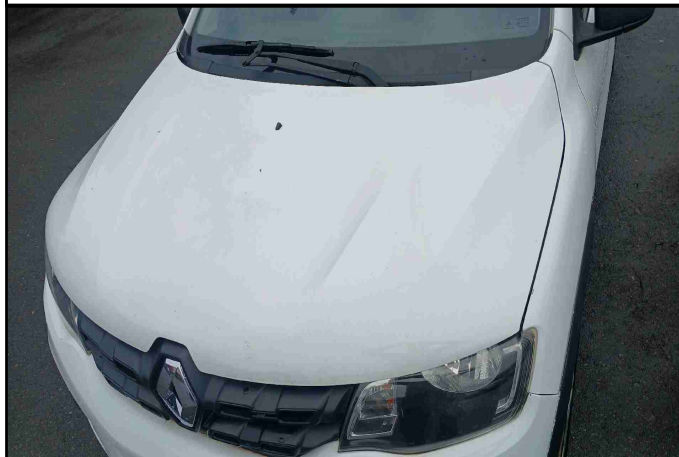
CAPO

<b>CAPÔ</b>	Danificado Reparável
<b>FAROL ALTO DIANTEIRO DIREITO</b>	Funciona
<b>FAROL DE NEBLINA DIREITO</b>	Não Possui
<b>FAROL DE NEBLINA ESQUERDO</b>	Não Possui
<b>FAROL ALTO DIANTEIRO ESQUERDO</b>	Funciona
<b>GRADE</b>	Sem Danos
<b>GRAVAÇÃO DO PARA-BRISA DIANTEIRO</b>	Preservada
<b>LANTERNA DIANTEIRA DIREITA</b>	Funciona
<b>LANTERNA DIANTEIRA ESQUERDA</b>	Funciona
<b>LIMPADOR DE PARA-BRISA DIANTEIRO</b>	Possui
<b>PARA-CHOQUE DIANTEIRO</b>	Danificado Reparável
<b>PARA-SOL</b>	Possui
<b>VIDROS ELÉTRICOS DIANTEIROS</b>	Funcionando

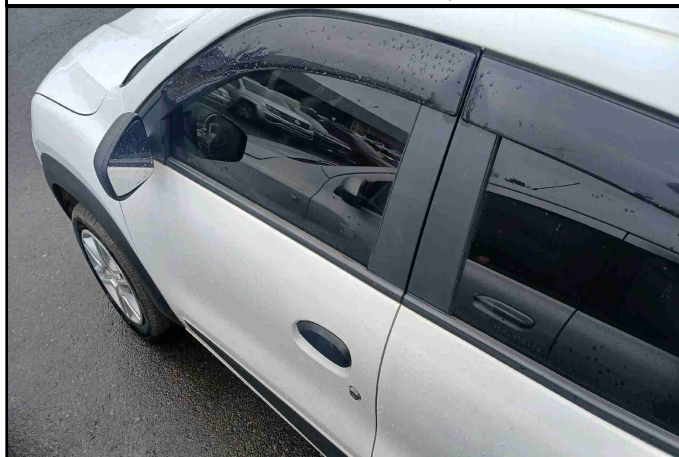
GRAVAÇÃO DO VIDRO DIANTEIRO	Preservada
GRAVAÇÃO DO VIDRO TRASEIRO	Preservada
LATERAL TRASEIRA ESQUERDA	Sem Danos
PARALAMA DIANTEIRO ESQUERDO	Sem Danos
PORTA DIANTEIRA ESQUERDA	Danificado Reparável
PORTA TRASEIRA ESQUERDA	Sem Danos

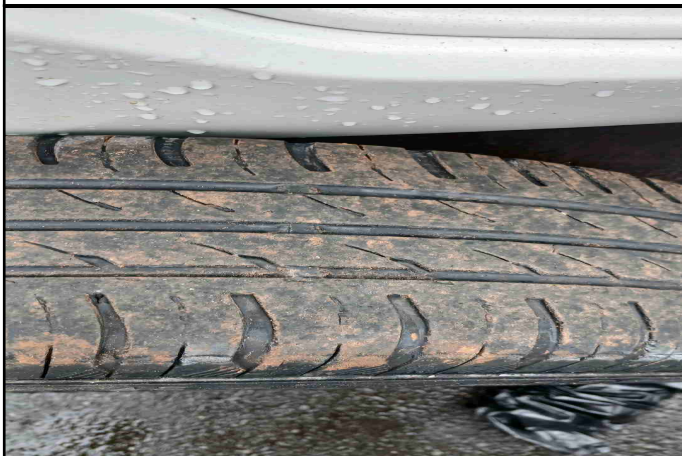
PNEU ESTEPE

<b>GRAVAÇÃO DO PARABRISA TRASEIRO</b>	Preservada
<b>LANTERNA TRASEIRA DIREITA</b>	Funciona
<b>LANTERNA TRASEIRA ESQUERDA</b>	Funciona
<b>LIMPADOR DE PARA-BRISA TRASEIRO</b>	Possui
<b>PARA-CHOQUE TRASEIRO</b>	Sem Danos
<b>PNEU ESTEPE</b>	Necessário a Troca
<b>PORTA MALAS</b>	Sem Danos
<b>VIDROS ELÉTRICOS TRASEIRO</b>	Não Possui

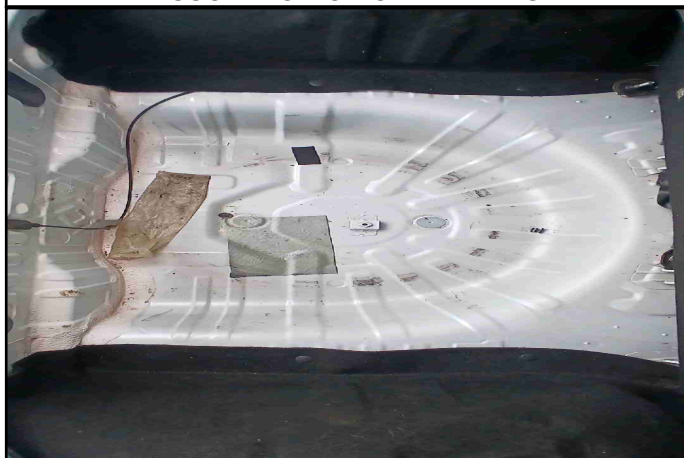
ASSOALHO CENTRAL	Sem Danos
ASSOALHO DO PORTA MALAS	Danificado
CAIXA DE AR	Sem Danos
COLUNA	Sem Danos
DANO ESTRUTURAL DO TETO	Sem Danos
ESCAPAMENTO	Possui
FUNILARIA	Bom
LONGARINA	Reparado com Danos
REVESTIMENTO DO TETO	Bom
REVESTIMENTO INTERNO LATERAIS	Bom
TAPETE	Bom
TETO	Sem Danos
VEÍCULO MODIFICADO	Não
