Cliente  
**CARBUY AUTOMOTIVE BUSINESS LTDA**

PLACA	CHASSI	CHASSI BIN	MARCA/MODELO <b>RENAULT SCENIC AUT 1616V</b>	COR <b>CINZA</b>
ANO FABRICAÇÃO <b>2009</b>	ANO MODELO <b>2010</b>	MOTOR BIN	MOTOR OBSERVADO	RENAVAM
COMBUSTÍVEL <b>ALCO/GASOL</b>			KILOMETRAGEM <b>INACESSÍVEL</b>	
CIDADE VISTORIA <b>JABOATÃO DOS GUARARAPES</b>	ESTADO VISTORIA <b>PE</b>	UF VISTORIA <b>PE</b>	PATIO VISTORIA

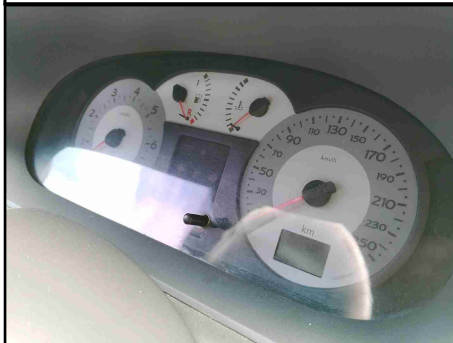
**CAIXAS DE AR - SOLEIRA DIREITA LEVES DANOS/REPAROS / CAIXAS DE AR - SOLEIRA ESQUERDA LEVES DANOS/REPAROS / CAIXAS DE RODA DIANTEIRA ESQUERDA GRAVES DANOS/REPAROS / CAIXAS DE RODA TRASEIRA DIREITA LEVES DANOS/REPAROS / CAIXAS DE RODA TRASEIRA ESQUERDA LEVES DANOS/REPAROS / HODOMETRO INACESSÍVEL / PAINEL DIANTEIRO SUPERIOR LEVES DANOS/REPAROS**
