Cliente  
**BANCO BRADESCO FINANCIAMENTOS S**

**DADOS DO VEÍCULO**

| <b>2011</b> | <b>2012</b> | | <b>C 180 CGI</b> | <b>BRANCA</b> |

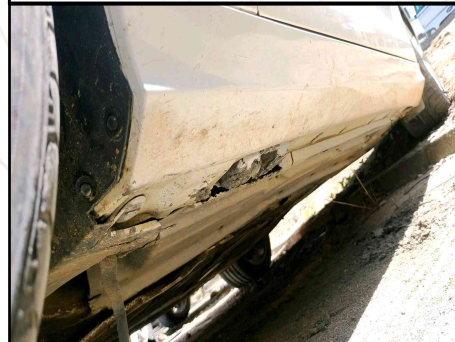
**CAIXA DE AR/ SOLEIRA ESQUERDA**

**CAIXA DE AR ESQUERDA DANIFICADA.**

| CAIXA DE AR ESQUERDA | | DANIFICADO(A) |
