BANCO ITAÚ
PLENAVER VISTORIA VEICULAR
CNPJ: 22.749.502/0001-52
(11) 5031-4102

Data:03/11/2025

Estado: Bahia Código MOLICAR: 01712669-1 CHEVROLET ONIX 1.0 TB 12V AT6 4p Eta./Gas. Ano Fabricação: 2020 Ano Modelo: 2021
Passageiros: 5 Peso em ordem de marcha(kg): 1074 Potência Máxima: 116 CV

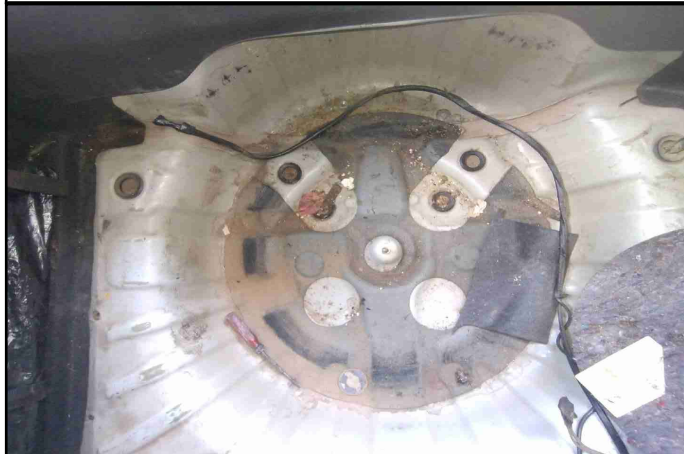
ASSOALHO DO PORTA MALAS

ASSOALHO PORTA MALAS AVARIADO - RETIRADO KIT GNV / PLAQUETA ANO FABRICAÇÃO DANIFICADA
