Cliente  
**CARBUY AUTOMOTIVE BUSINESS LTDA**

**DADOS DO VEÍCULO**

| ANO FABRICAÇÃO | ANO MODELO | MOTOR BIN | I/VW AMAROK CD 4X4 S | |

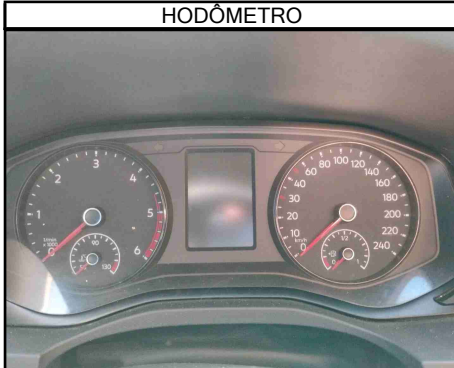
CAIXA DE RODA TRASEIRA ESQUERDA - DANIFICADO(A) / HODÔMETRO - INACESSÍVEL

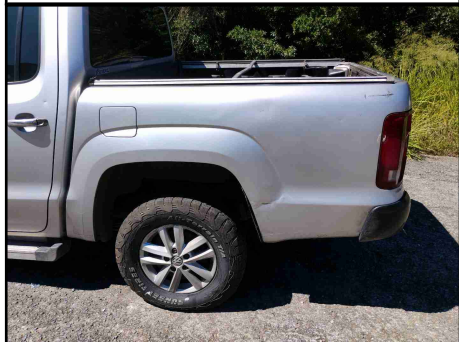
| CAIXA DE RODA TRASEIRA ESQUERDA | | DANIFICADO(A) |
