Cliente: **CARBUY AUTOMOTIVE BUSINESS LTDA**CPF / CNPJ: **35.626.178/0001-27**Dt. Pedido: **25/08/2026**Dt. Vistoria: **26/08/2026**Dt. Baixa: **26/08/2026**Local: **HUB (PE)**

Placa: **PCC6984** Marca: **VOLKSWAGEN** Modelo: **VOYAGE (COMFORTLINE 1.6 8v(G6))** Cód. Molicar: **05117250-1**  
Chassi: **9BWDB45U9HT050992** Motor: **CCRV50882** Cor: **Prata** Portas: **4** Ano/Modelo: **2016 / 2017**  
Chassi BIN: **9BWDB45U9HT050992** Motor BIN: **CCRV50882** Cor BIN: **PRATA** Combustível BIN: **ALCOOL/GASOLINA**  
Câmbio: **MANUAL** Combustível: **Alcool/Gasolina** Renavam: **01114469472** KM: **205100** Cód. Fipe: **005280-9**

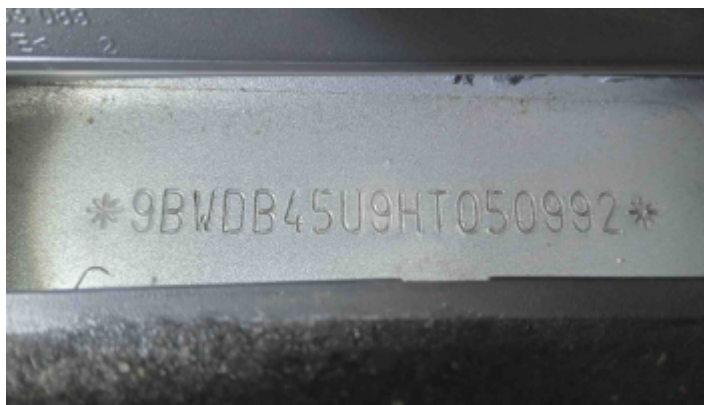
1.2.1 - Dentro dos padrões habituais do fabricante, não apresentado anormalidade.

Foto da gravação do chassi : 9BWDB45U9HT050992

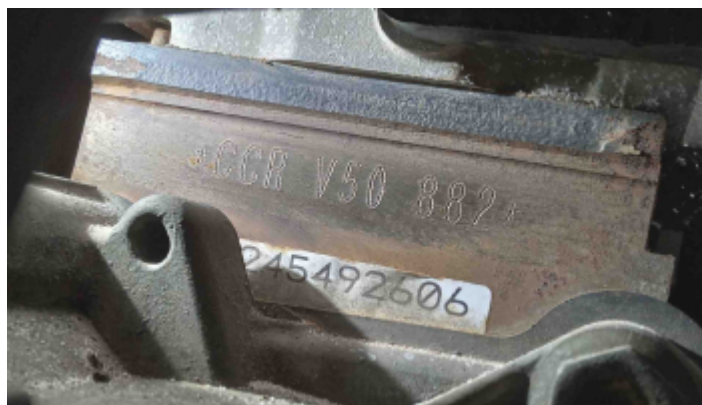
4.2.1 - Dentro dos padrões habituais do fabricante, não apresentado anormalidade.

Foto do número do motor : CCRV50882

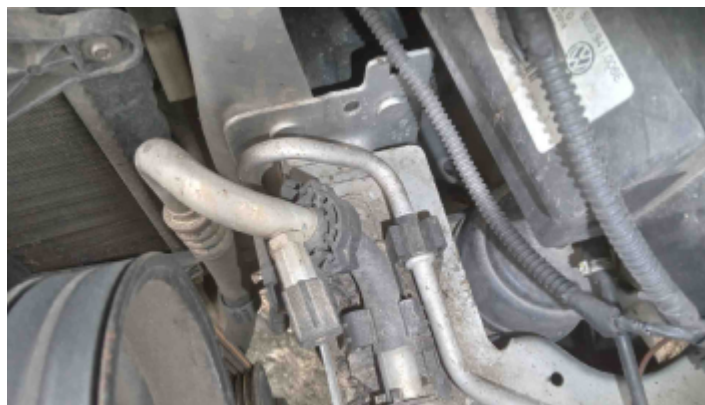
PAINEL DINTEIRO DANIFICADO;  
LONGARINA DIANTEIRA DIREITA DANIFICADA;  
LONGARINA DIANTEIRA ESQUERDA DANIFICADA;

Foto Estrutura Longarina Direita

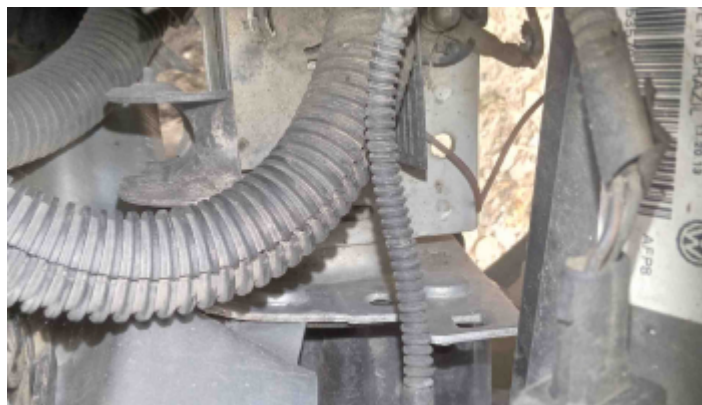
Foto Estrutura Longarina Esquerda

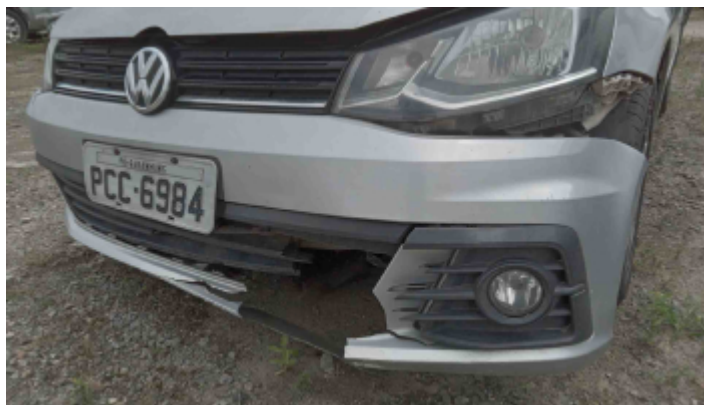
Foto Avaria Pára-Choque Dianteiro

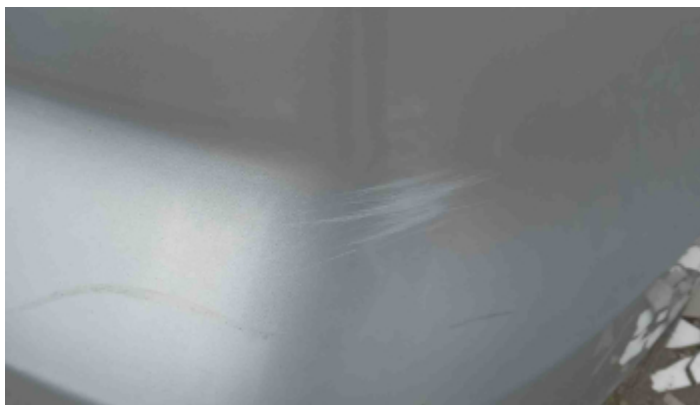
Foto Avaria Pára-Choque Traseiro

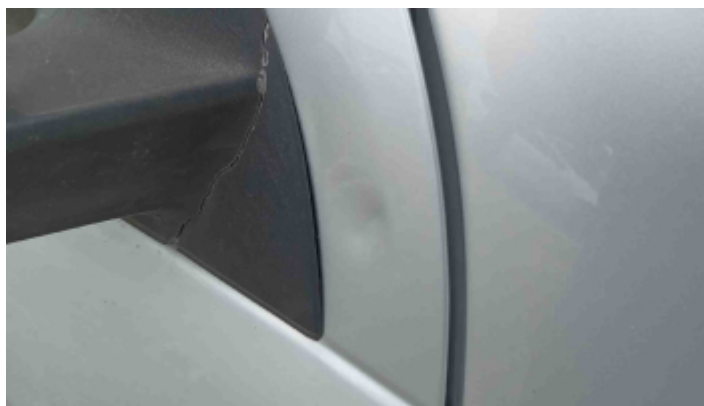
Foto Avaria Porta Direita Dianteira

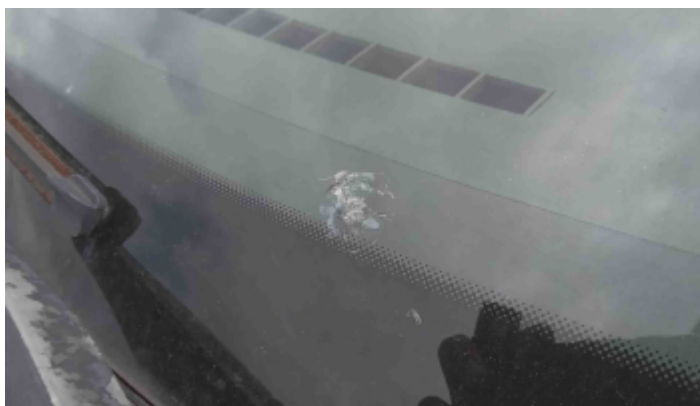
Foto Avaria Vidro Pára-brisa
