CLIENTE

Cliente
BANCO BRADESCO FINANCIAMENTOS S

DADOS DO VEÍCULO

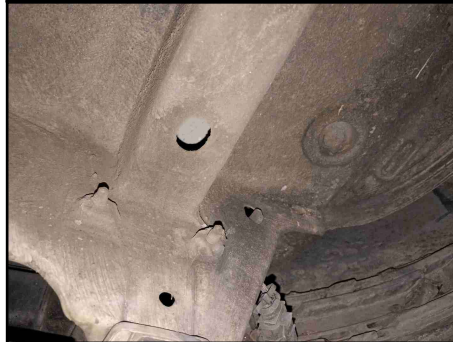
LONGARINA TRASEIRA ESQUERDA

CAIXA DE ESTEPE - PAINEL TRASEIRO, DANIFICADA PERFURADA PARA INSTALAÇÃO DO KIT GNV
CAIXAS DE AR - SOLEIRA DIREITA, DANOS/REPAROS
CAIXAS DE AR - SOLEIRA ESQUERDA, DANOS/REPAROS
LONGARINA TRASEIRA DIREITA, DANIFICADA PERFURADA PARA INSTALAÇÃO DO KIT GNV
LONGARINA TRASEIRA ESQUERDA, DANIFICADA PERFURADA PARA INSTALAÇÃO DO KIT GNV

LONGARINA DIANTEIRA MOTORISTA	 	
LONGARINA DIANTEIRA PASSAGEIRO	 	
LONGARINA TRASEIRA MOTORISTA	 	LEVES DANOS/REPAROS
LONGARINA TRASEIRA PASSAGEIRO

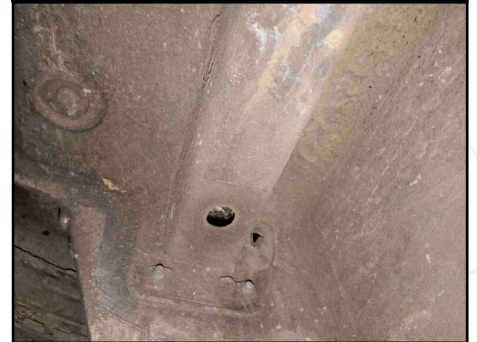
LONGARINA TRASEIRA DIREITA

LEVES DANOS/REPAROS

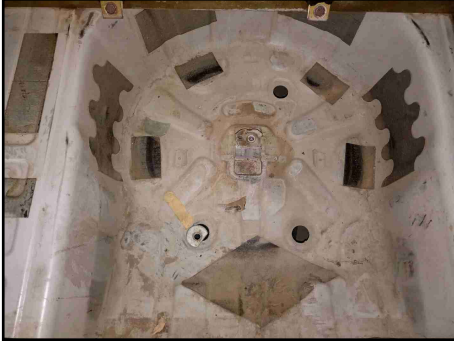
CAIXA DE RODA DIANTEIRA DIREITA	 	
CAIXA DE RODA DIANTEIRA ESQUERDA	 	
CAIXA DE RODA TRASEIRA DIREITA	 	
CAIXA DE RODA TRASEIRA ESQUERDA	 	
CAIXA DE ESTEPE - PAINEL TRASEIRO	 	LEVES DANOS/REPAROS
PAINEL DIANTEIRO SUPERIOR	 	
CAIXA DE AR / SOLEIRA ESQUERDA	 	LEVES DANOS/REPAROS
CAIXA DE AR / SOLEIRA DIREITA	 	LEVES DANOS/REPAROS
