Cliente: **CARBUY AUTOMOTIVE BUSINESS LTDA**CPF / CNPJ: **35.626.178/0001-27**Dt. Pedido: **07/09/2026**Dt. Vistoria: **08/09/2026**Dt. Baixa: **09/09/2026**Local: **CARBUY**

Placa: **QFG1F58** Marca: **HONDA** Modelo: **HR-V (HONDA HR-V EXL 1.8 16V CVT )** Cód. Molicar: **01909501-6**  
Chassi: **93HRV2870GZ120818** Motor: **R18ZC-6120807** Cor: **Marrom** Portas: **4** Ano/Modelo: **2015 / 2016**  
Chassi BIN: **93HRV2870GZ120818** Motor BIN: **R18ZC-6120807** Cor BIN: **MARROM** Combustível BIN: **ALCOOL/GASOLINA**  
Câmbio: **AUTOMÁTICO** Combustível: **Alcool/Gasolina** Renavam: **01058796833** KM: **Digital N/V** Cód. Fipe: **014088-0**

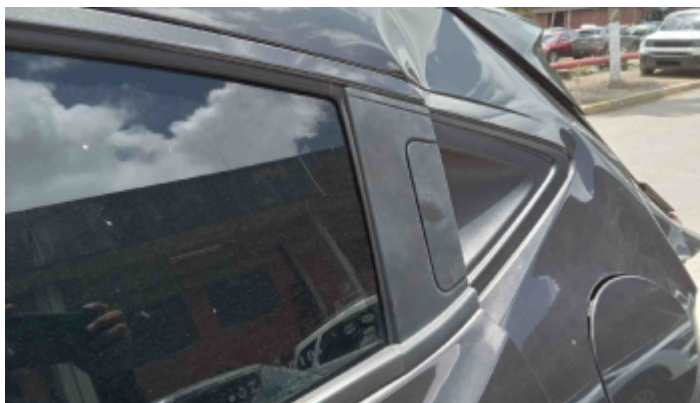
VEICULO COM DANOS ESTRUTURAIS : PAINEL DIANTEIRO, LONGARINAS DIANTEIRAS, LONGARINA TRAS. ESQUERDA, COLUNA TRAS. ESQUERDA E CAIXA DE RODA TRAS. EQUERDA AMASSADOS.

Foto Estrutura Coluna Traseira Esquerda

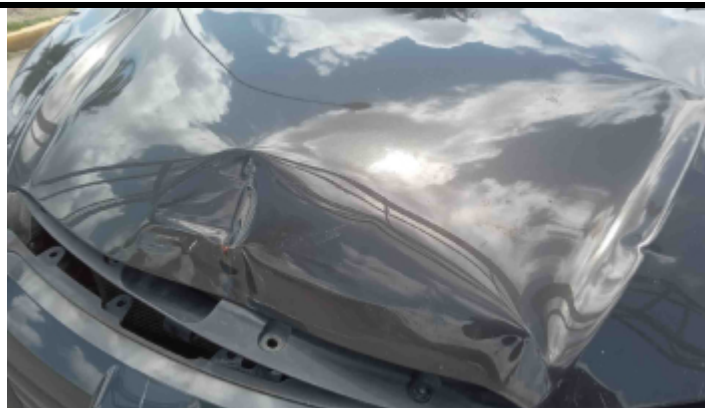
| Amassado | Sem Danos | Sem Danos | Sem Danos | Sem Danos | Quebrado |

CAPO, RADIADOR, PARACHOQUES, FAROL ESQUERDO, LANTERNA ESQUERDA E ESCAPAMENTO DANIFICADOS.

Foto Avaria Capô

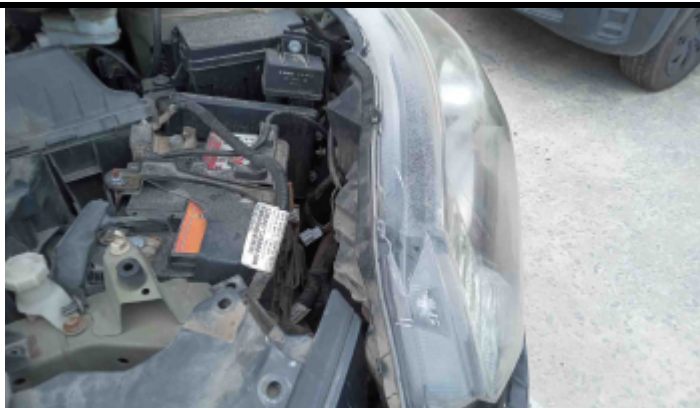
Foto Avaria Farol Esquerdo

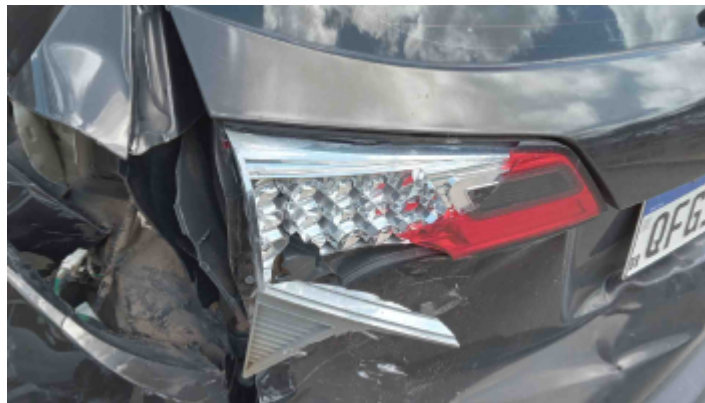
Foto Avaria Lanterna Esquerda

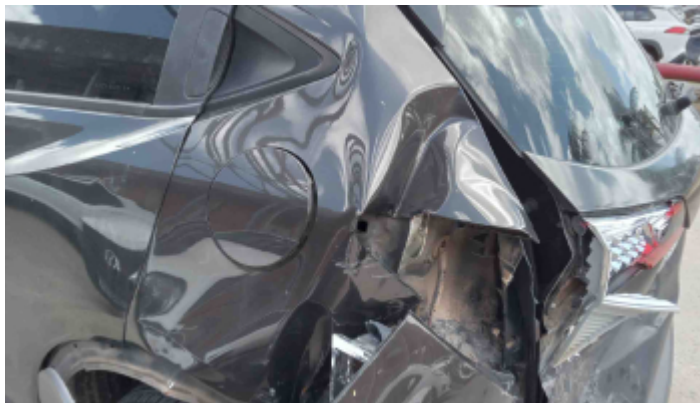
Foto Avaria Lateral Esquerda

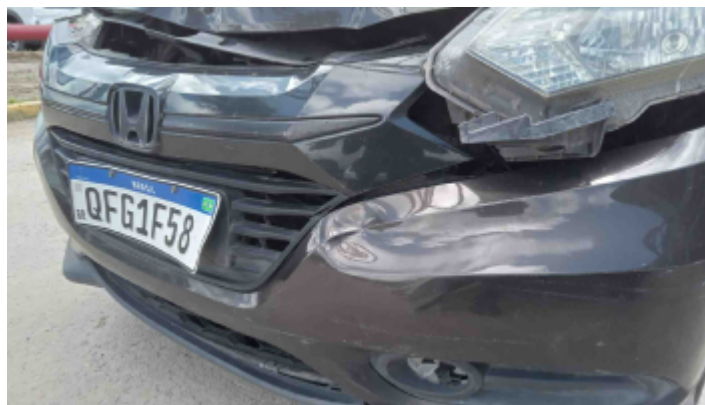
| Limpador de Para-brisa | Coluna Dianteira Direita | Coluna Traseira Direita | Parachoque D | Teto do Veículo | Carenagem Frontal |
|---|---|---|---|---|---|
| Sem Danos | Sem Danos | Sem Danos | Quebrado | Bom | Sem Danos |

Foto Avaria Pára-Choque Dianteiro

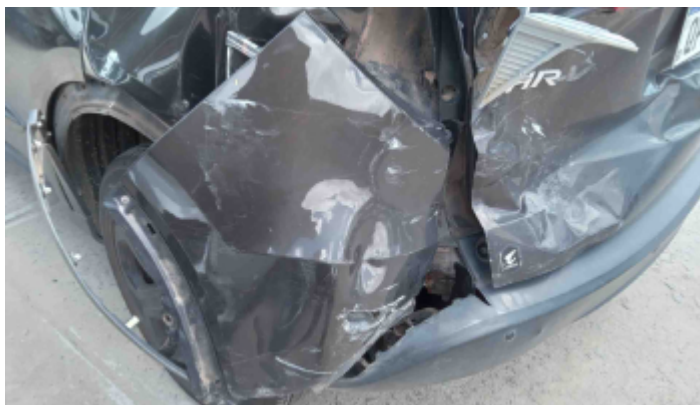
| Sem Danos | Sem Danos | Sem Danos | Sem Danos | Amassado | Quebrado |

Foto Avaria Pára-Choque Traseiro

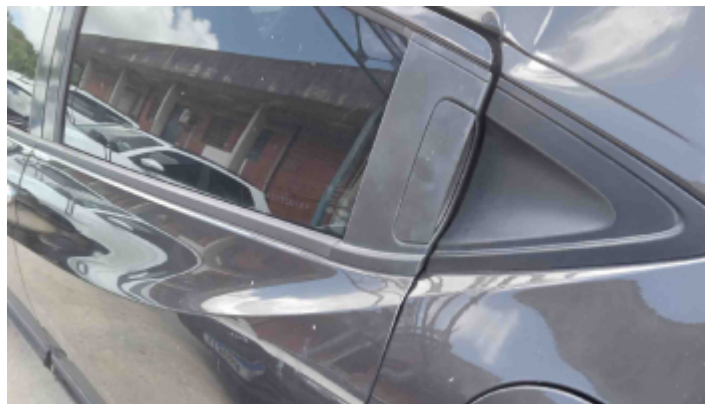
Foto Avaria Porta Esquerda Traseira

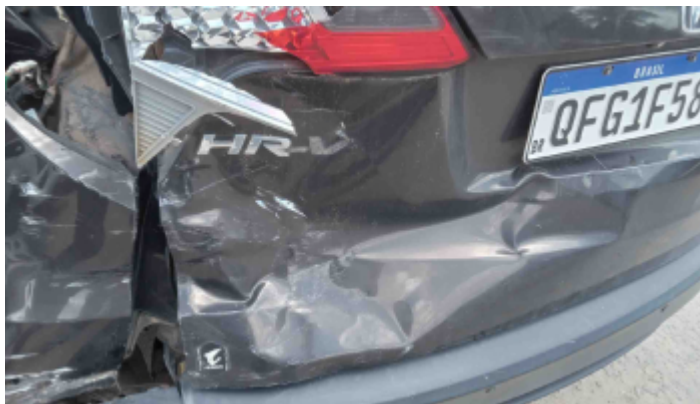
Foto Avaria Tampa do Porta Malas

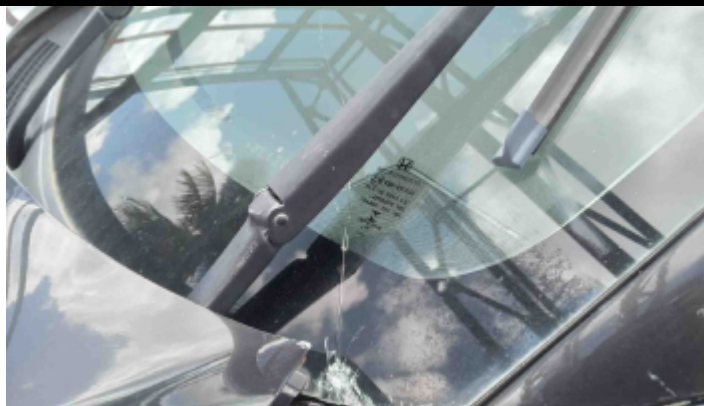
Foto Avaria Vidro Pára-brisa

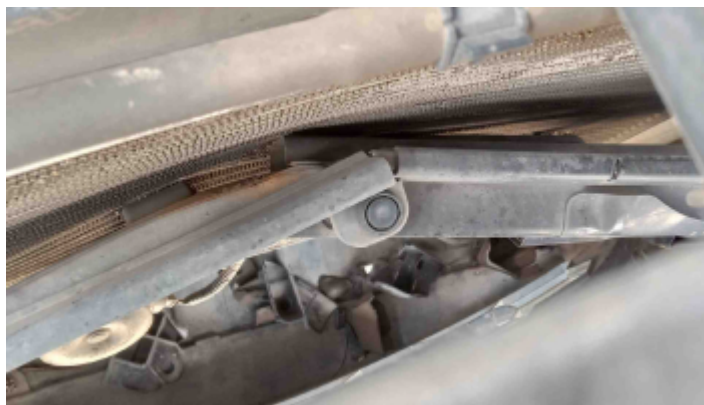
Foto Avaria Painel Dianteiro

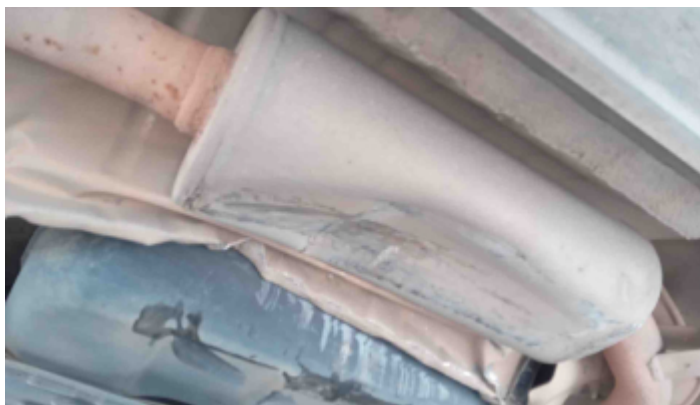
Foto Avaria Escapamento

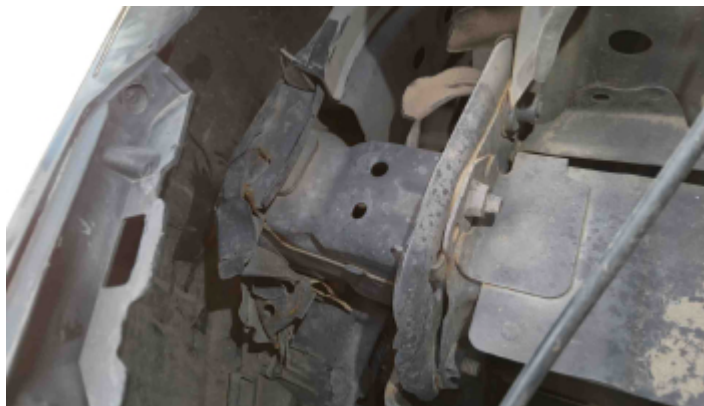
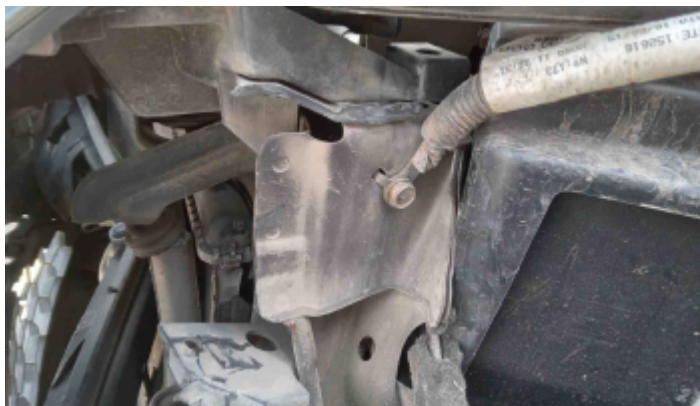
Foto Avaria Longarina Dianteira
