Cliente  
**VIP LEILÕES GESTÃO E LOGÍSTICA**

| PLACA | CHASSI | CHASSI BIN | MARCA/MODELO |
|---|---|---|---|
| <b>GDD7317</b> | <b>9BGJC7520KB110844</b> | <b>9BGJC7520KB110844</b> | <b>CHEVROLET SPIN 18L AT LTZ</b> |
| <b>CAMAÇARI</b> | <b>BA</b> | <b>BA</b> | <b>VIP CAMAÇARI - BA</b> |

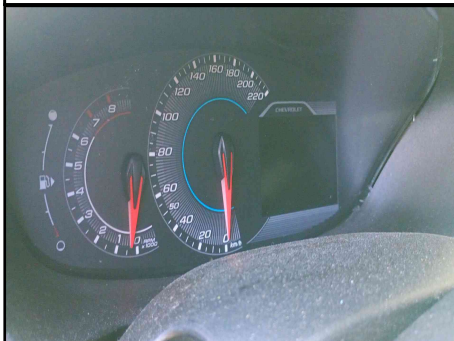
HODÔMETRO

| PLACA | CHASSI | CHASSI BIN | MARCA/MODELO |
|---|---|---|---|
| <b>ALCOOL/GASOLINA</b> | | | <b>INACESSÍVEL</b> |

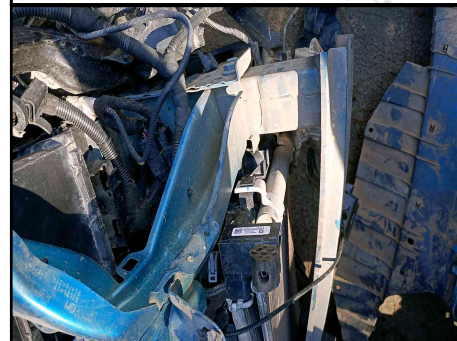
| LONGARINA DIANTEIRA ESQUERDA | | DANIFICADO(A) |

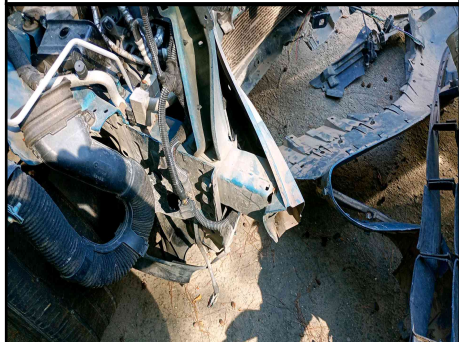
| LONGARINA DIANTEIRA DIREITA | | DANIFICADO(A) |

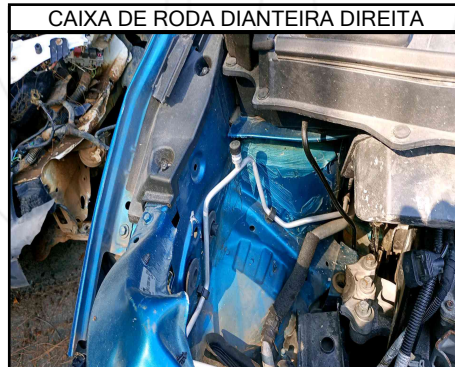
| CAIXA DE RODA DIANTEIRA DIREITA | | DANIFICADO(A) |

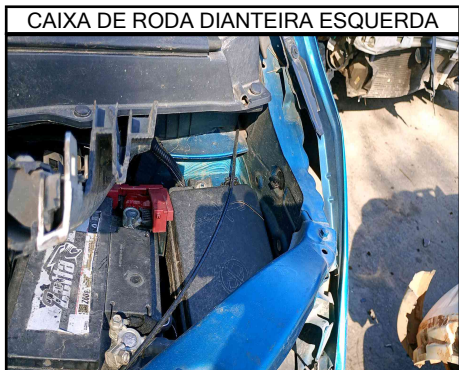
| CAIXA DE RODA DIANTEIRA ESQUERDA | | DANIFICADO(A) |

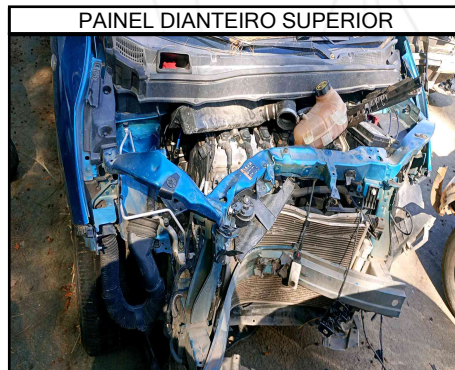
| PAINEL DIANTEIRO SUPERIOR | | DANIFICADO(A) |
