Cliente  
**BANCO BRADESCO FINANCIAMENTOS S**

**DADOS DO VEÍCULO**

| ANO FABRICAÇÃO | ANO MODELO | MOTOR BIN | VOLKSWAGEN GOL 1.0 | |

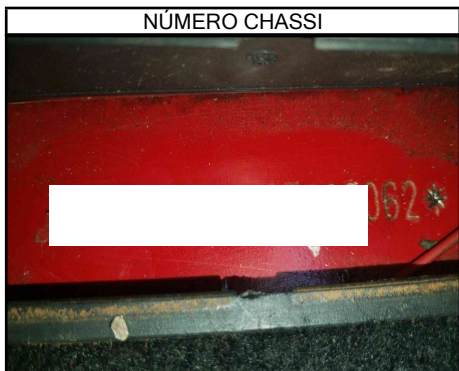
NÚMERO CHASSI

| NÚMERO DO CHASSI | | ESTADO INICIAL DE CORROSÃO |

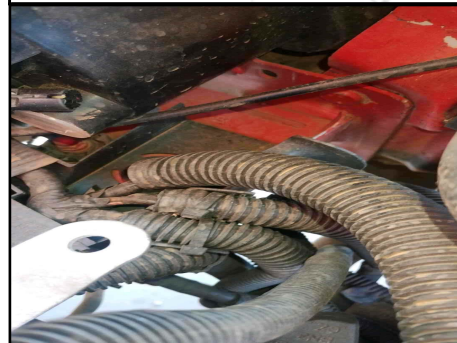
| LONGARINA DIANTEIRA ESQUERDA | | DANIFICADO(A) |

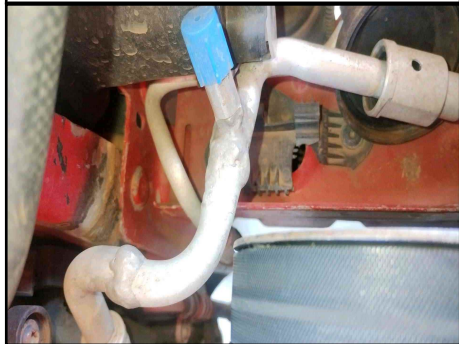
| LONGARINA DIANTEIRA DIREITA | | DANIFICADO(A) |

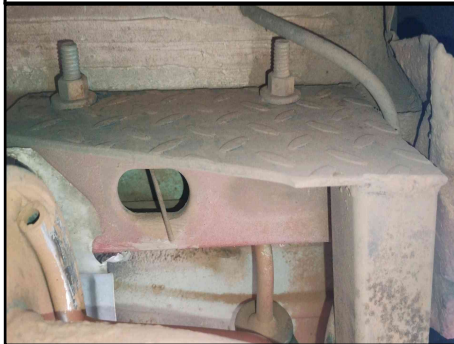
| LONGARINA TRASEIRA ESQUERDA | | DANIFICADO |

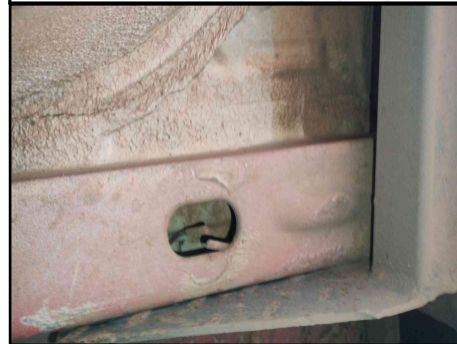
| LONGARINA TRASEIRA DIREITA | | DANIFICADO |

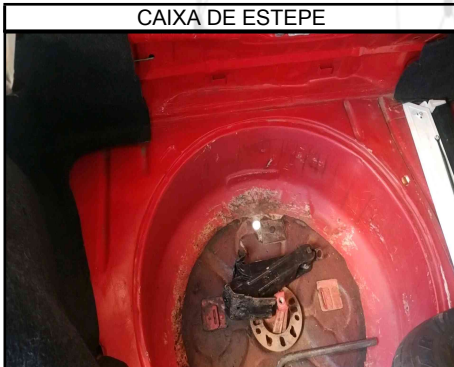
| CAIXA DE ESTEPE | | REPARADO |

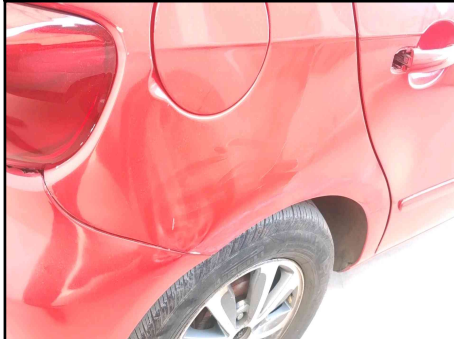
| CAIXA DE RODA TRASEIRA DIREITA | | REPARADO(A) |

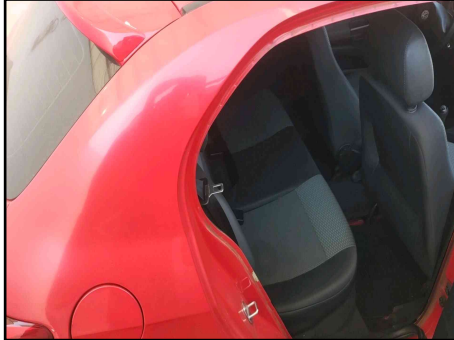
| COLUNA C DIREITA | | REPARADO(A) |

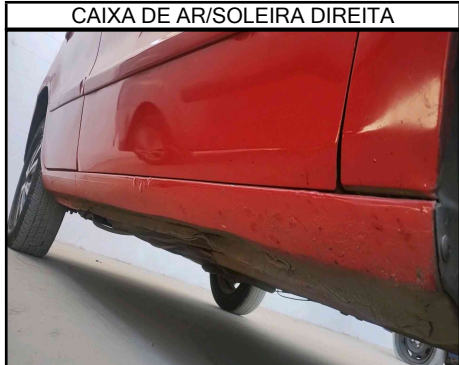
CAIXA DE AR/SOLEIRA DIREITA

| CAIXA DE AR DIREITA | | DANIFICADO(A) |

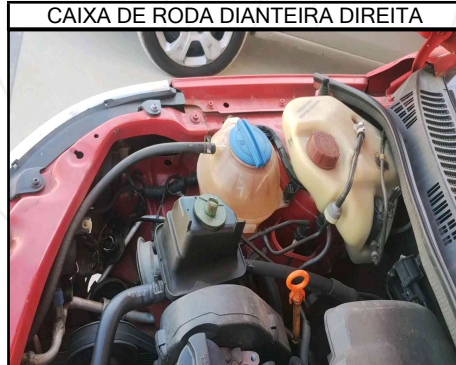
| CAIXA DE RODA DIANTEIRA DIREITA | | REPARADO(A) |

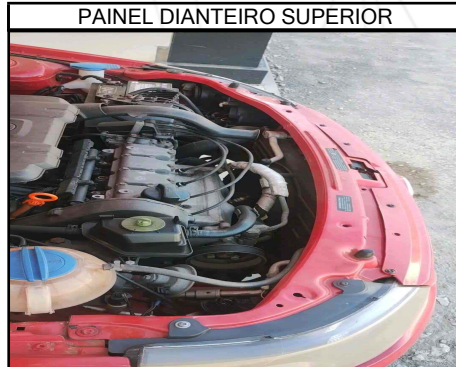
| PAINEL DIANTEIRO SUPERIOR | | DANIFICADO(A) |

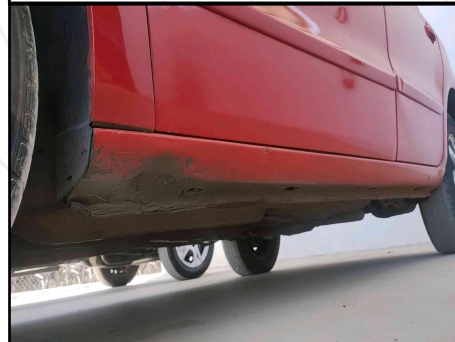
**CAIXA DE AR/ SOLEIRA ESQUERDA**

| CAIXA DE AR ESQUERDA | | DANIFICADO(A) |

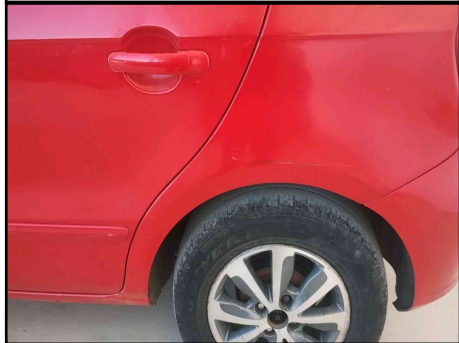
**CAIXA DE RODA TRASEIRA ESQUERDA**

| CAIXA DE RODA TRASEIRA ESQUERDA | | REPARADO(A) |
