Cliente: CARBUY AUTOMOTIVE BUSINESS LTDA

Dt. Vistoria: 07/10/2026

Placa: FZA8A51 Marca: RENAULT Modelo: KWID (ZEN 1.0 12V SSc) Cód. Molicar: 04004405-1  
Chassi: 93YRBB00XPJ405025 Motor: B4DA422Q042907 Cor: Branca Portas: 4 Ano/Modelo: 2022 / 2023  
Chassi BIN: 93YRBB00XPJ405025 Motor BIN: B4DA422Q042907 Cor BIN: BRANCA Combustível BIN: ALCOOL/GASOLINA  
Câmbio: MANUAL Combustível: Alcool/Gasolina Renavam: 01322908483 KM: 79540 Cód. Fipe: 025266-2

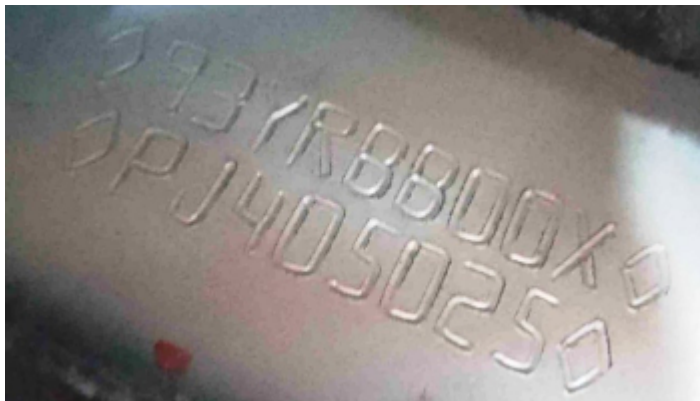
1.1.1 - Preservada, não apresentando anormalidade.

1.2.1 - Dentro dos padrões habituais do fabricante, não apresentado anormalidade.

Foto da gravação do chassi : 93YRBB00XPJ405025

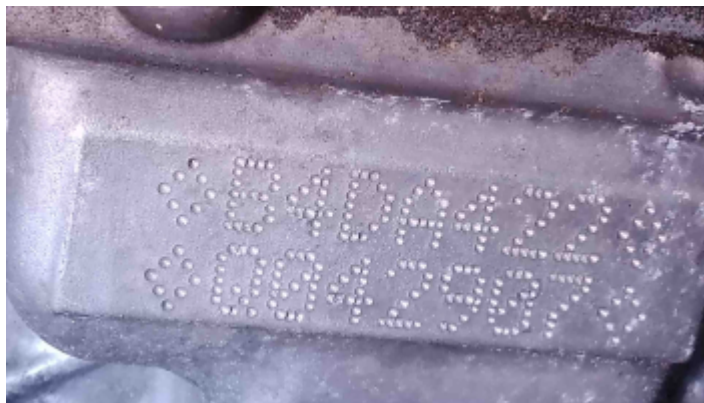
4.1.1 - Preservada, não apresentando anormalidade.

4.2.1 - Dentro dos padrões habituais do fabricante, não apresentado anormalidade.

Foto do número do motor : B4DA422Q042907

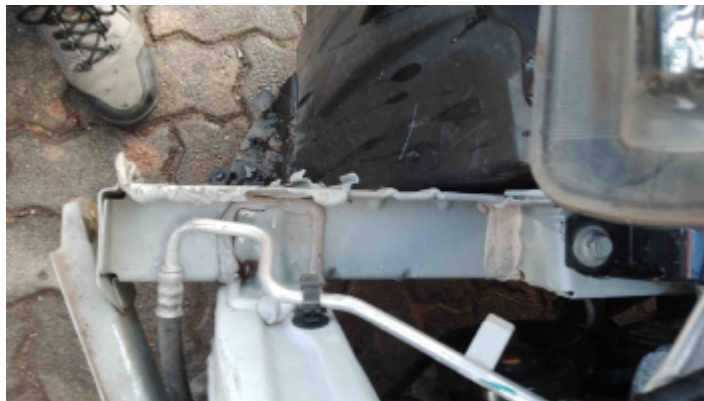
- \* AVARIAS : PARA LAMA ESQUERDO, PARA LAMA DIREITO, PORTA DIANT. ESQUERDA E CAPO AVARIADOS. FARÓIS, GRADE E PARA CHOQUE DIANTEIRO FALTA \*
- \* ESTRUTURA : PAINEL DIANTEIRO, CAIXAS DE RODAS DIANTEIRAS E LONGARINAS DIANTEIRAS AVARIADOS \*

Foto Estrutura Longarina Direita

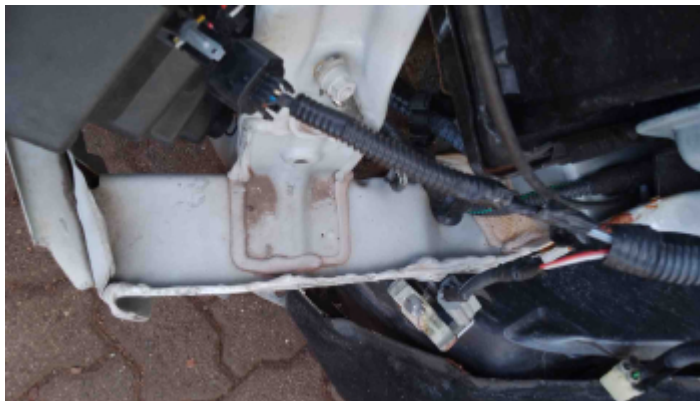
Foto Estrutura Longarina Esquerda

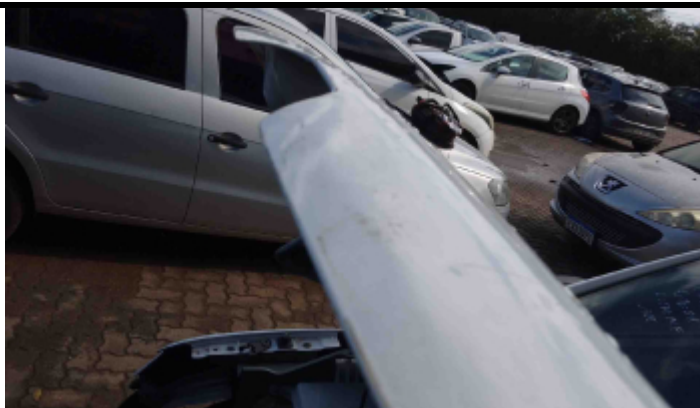
| Amassado | Sem Danos | Sem Danos | Sem Danos | Sem Danos | Bom |

Foto Avaria Capô

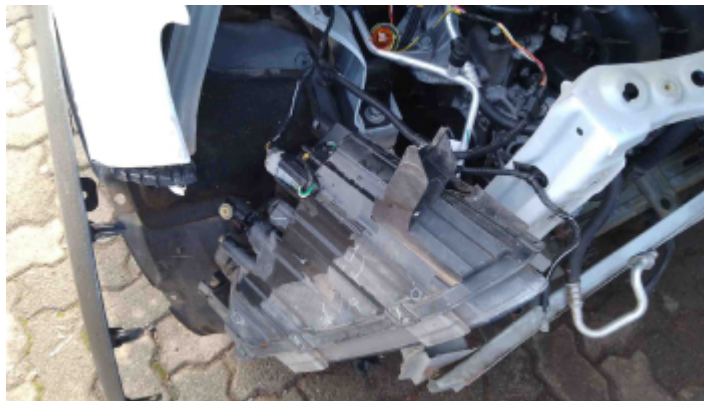
Foto Avaria Farol Direito

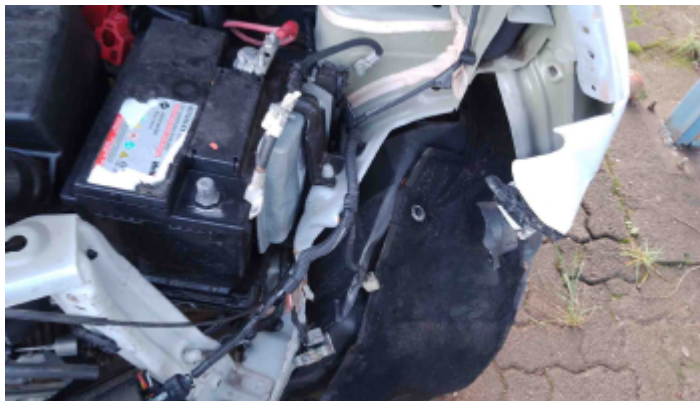
Foto Avaria Farol Esquerdo

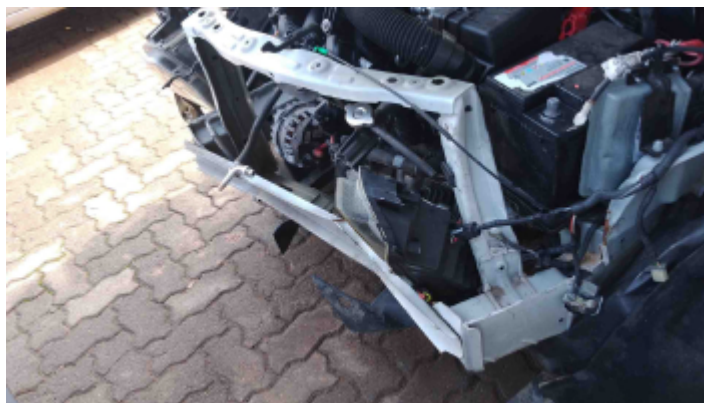
Foto Avaria Grade

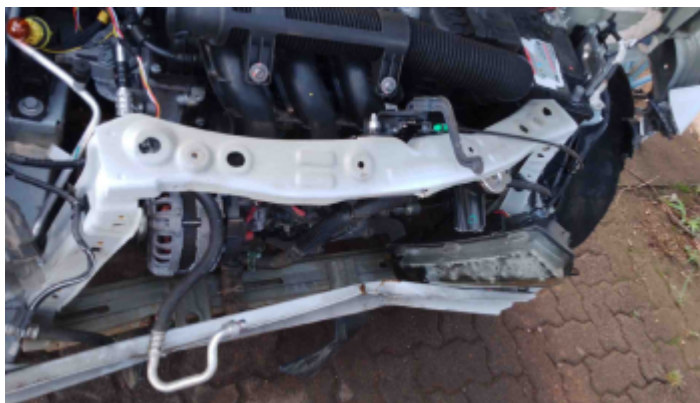
Foto Avaria Painel/Saia Dianteiro

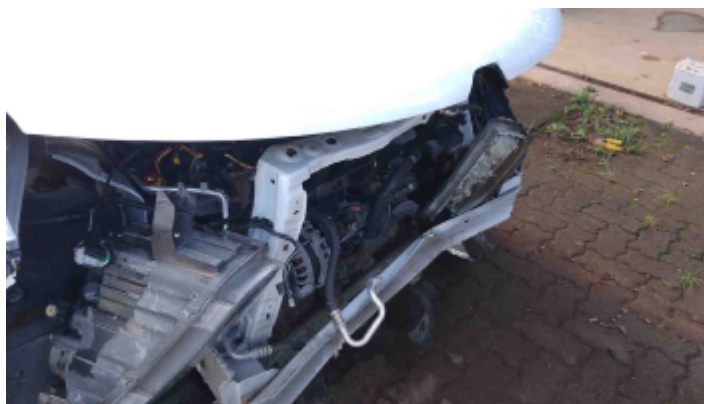
| Limpador de Para-brisa | Coluna Dianteira Direita | Coluna Traseira Direita | Paracheque D | Teto do Veículo | Carenagem Frontal |
|---|---|---|---|---|---|
| Sem Danos | Sem Danos | Sem Danos | Falta | Bom | Sem Danos |

Foto Avaria Pára-Choque Dianteiro

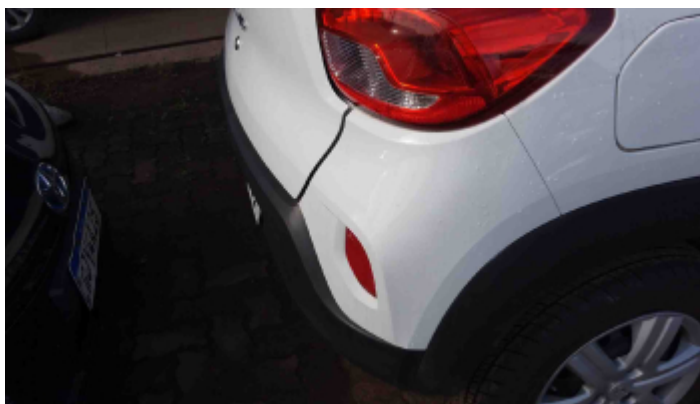
Foto Avaria Pára-Choque Traseiro

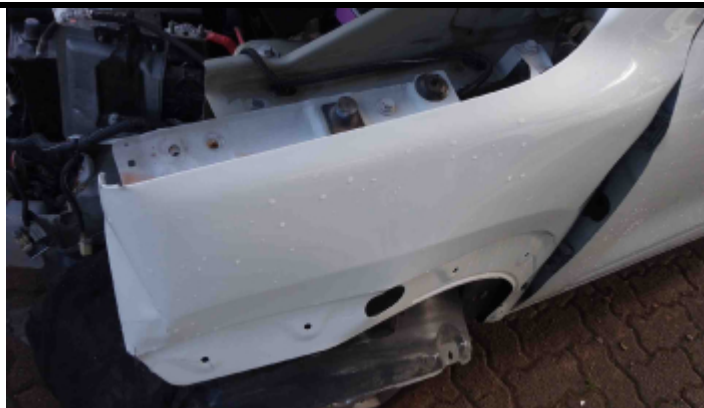
Foto Avaria Pára-Lama Esquerdo

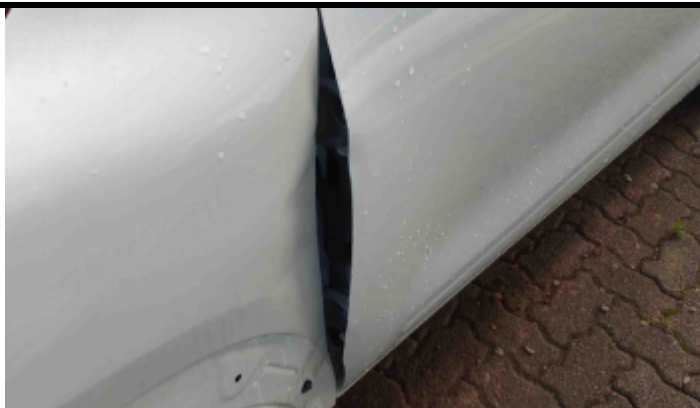
| Sem Danos | Sem Danos | Amassado | Sem Danos | Pneu Regular | |

Foto Avaria Porta Esquerda Dianteira
