Cliente  
**CARBUY AUTOMOTIVE BUSINESS LTDA**

**DADOS DO VEÍCULO**

| | | | <b>CHEVROLET ONIX PLUS</b> | |

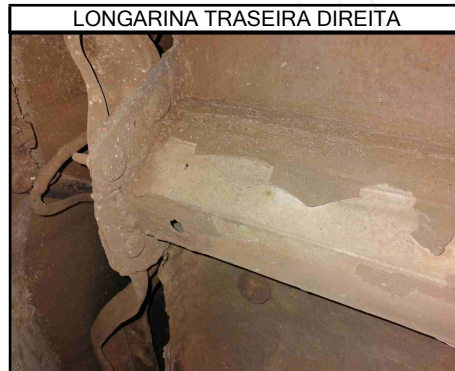
LONGARINA TRASEIRA DIREITA

CAIXAS DE RODA TRASEIRA ESQUERDA, DANOS/REPAROS  
LONGARINA TRASEIRA DIREITA, DANOS/REPAROS  
CAIXA DE ESTEPE - PAINEL TRASEIRO, DANOS/REPAROS

| LONGARINA TRASEIRA PASSAGEIRO | | LEVES DANOS/REPAROS |

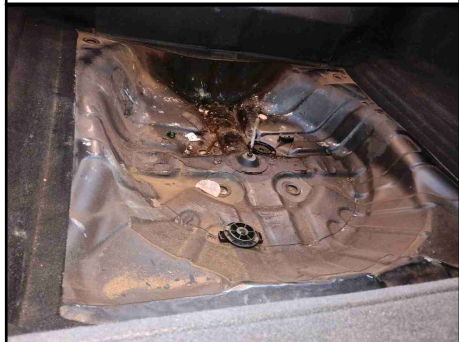
| CAIXA DE ESTEPE - PAINEL TRASEIRO | | GRAVES DANOS/REPAROS |
