Cliente: **CARBUY AUTOMOTIVE BUSINESS LTDA**CPF / CNPJ: **35.626.178/0001-27**Dt. Pedido: **14/08/2026**Dt. Vistoria: **15/08/2026**Dt. Baixa: **18/08/2026**Local: **VIP LEILÕES (SP)**

Placa: **CUG1B55** Marca: **HYUNDAI** Modelo: **HB20 X (DIAMOND PLUS 1.6 16V AT6)** Cód. Molicar: **02103831-4**  
Chassi: **9BHCR51DBLP055374** Motor: **F4FGKU006285** Cor: **Prata** Portas: **4** Ano/Modelo: **2020 / 2020**  
Chassi BIN: **9BHCR51DBLP055374** Motor BIN: **F4FGKU006285** Cor BIN: **PRATA** Combustível BIN: **ALCOOL/GASOLINA**  
Câmbio: **AUTOMATICO** Combustível: **Gasolina/Etanol** Renavam: **01236043569** KM: **Digital N/V** Cód. Fipe: **015182-3**

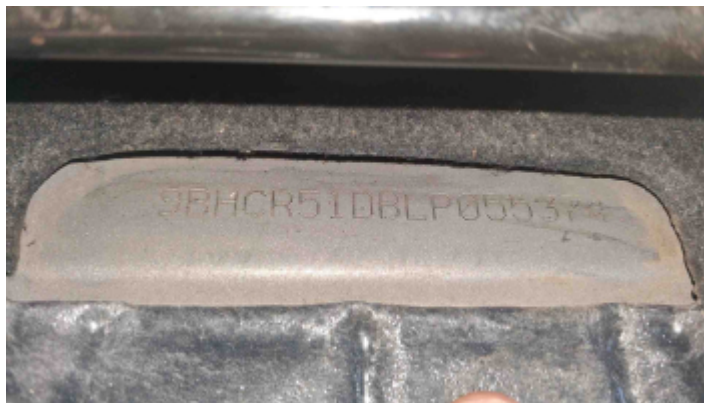
1.2.1 - Dentro dos padrões habituais do fabricante, não apresentado anormalidade.

Foto da gravação do chassi : 9BHCR51DBLP055374

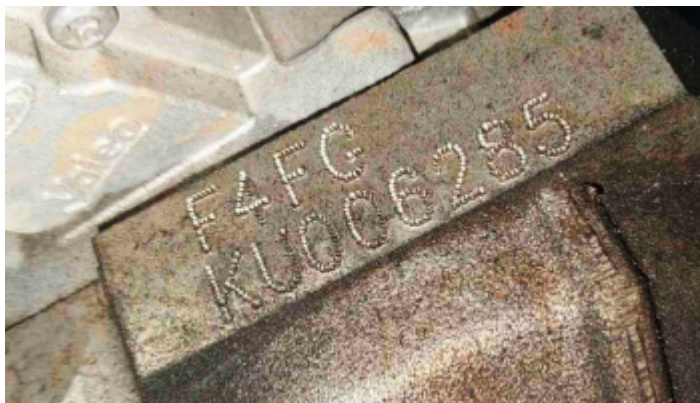
4.2.1 - Dentro dos padrões habituais do fabricante, não apresentado anormalidade.

Foto do número do motor : F4FGKU006285

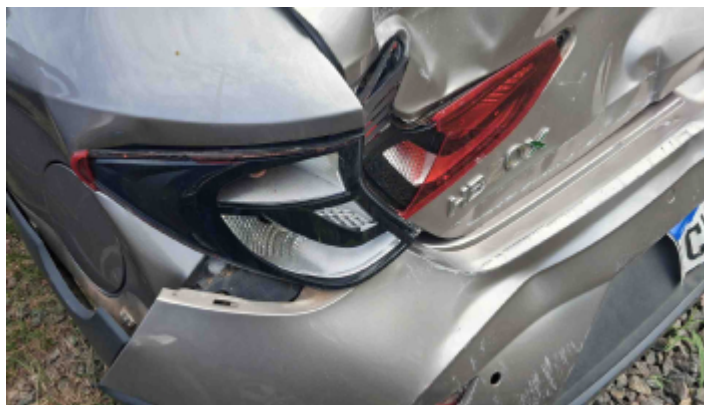
Lateral Esquerda; Pára-Choque Traseiro; Tampa do Porta Malas; Lanterna Esquerda

Foto Avaria Lanterna Esquerda

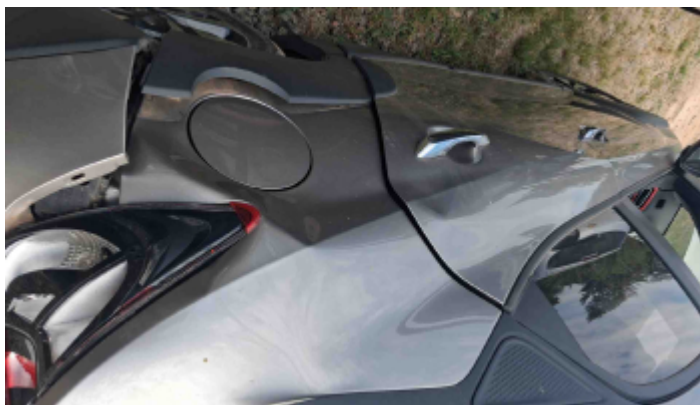
NÃO FOI POSSÍVEL COLETAR A QUILOMETRAGEM, VEÍCULO NÃO LIGA O CONTATO.  
VEÍCULO APRESENTA DANOS NO CONJUNTO ESTRUTURAL DO MONOBLOCO (PAINEL TRASEIRO,CAIXA DE RODA,CAIXA DE AR ,LONGARINA TRASEIRA,AVARIADOS) NECESSARIO LAUDO TÉCNICO DO INMETRO.

Foto Avaria Lateral Esquerda

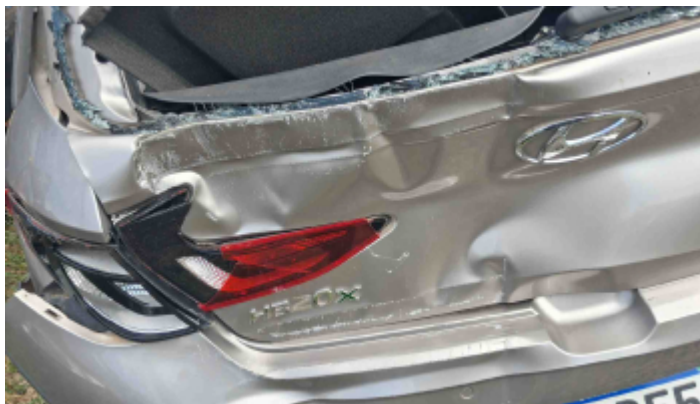
| Sem Danos | Sem Danos | Sem Danos | Sem Danos | Amassado | Quebrado |

Foto Avaria Tampa do Porta Malas
