Cliente  
**BANCO BRADESCO FINANCIAMENTOS S.A.**

#### DADOS DO VEÍCULO

| ANO FABRICAÇÃO | ANO MODELO | MOTOR BIN | CHEV/ONIX 10MT HB | |

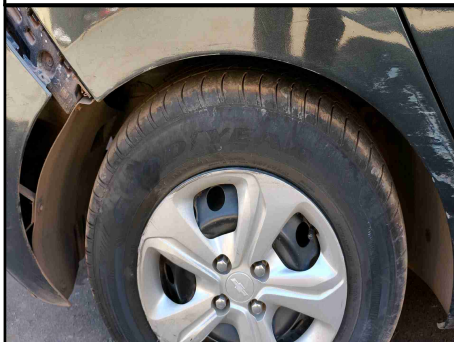
CAIXA DE AR/SOLEIRA DIREITA DANIFICADO(A)  
CAIXA DE RODA TRASEIRA DIREITA DANIFICADO(A)

| CAIXA DE RODA TRASEIRA DIREITA | | DANIFICADO(A) |

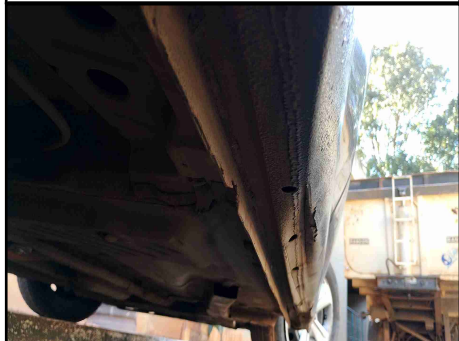
CAIXA DE AR/SOLEIRA DIREITA

| CAIXA DE AR DIREITA | | DANIFICADO(A) |
