Cliente
BANCO BRADESCO FINANCIAMENTOS S

DADOS DO VEÍCULO

PLACA	CHASSI	CHASSI BIN	MARCA/MODELO
			CHEVROLET ONIX 10MT LT2
ANO FABRICAÇÃO	ANO MODELO	MOTOR BIN	MOTOR OBSERVADO
2024	2024		
COMBUSTÍVEL			COR
ALCO/GASOL			BRANCA
CIDADE VISTORIA	ESTADO VISTORIA	UF VISTORIA	KILOMETRAGEM
CAMAÇARI	BA	BA	INACESSÍVEL
			RENAVAM
			PATIO VISTORIA

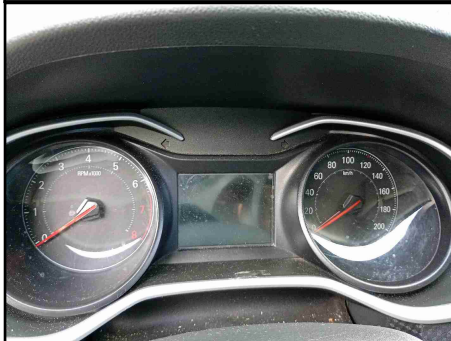
HODÔMETRO INACESSÍVEL
CAIXA DE ESTEPE DANIFICADO
ETIQUETA ETA ASSOALHO AUSENTE
ETIQUETA ETA COLUNA DANIFICADA
ASSOALHO CENTRAL ESQUERDO DANIFICADO(A)
CAIXA DE AR/ SOLEIRA ESQUERDA DANIFICADO(A)

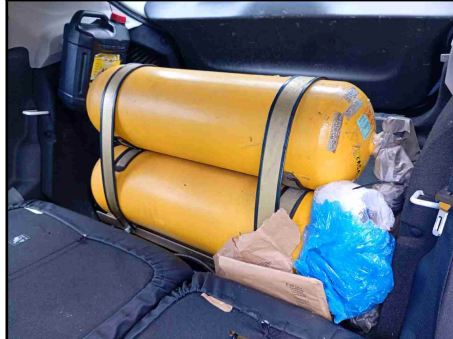
CAIXA DE ESTEPE

DANIFICADO
PAINEL TRASEIRO

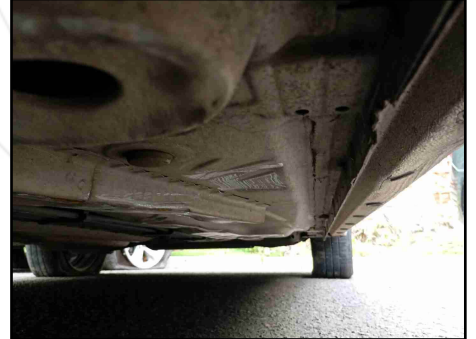
ASSOALHO CENTRAL ESQUERDO

DANIFICADO(A)
BLINDAGEM

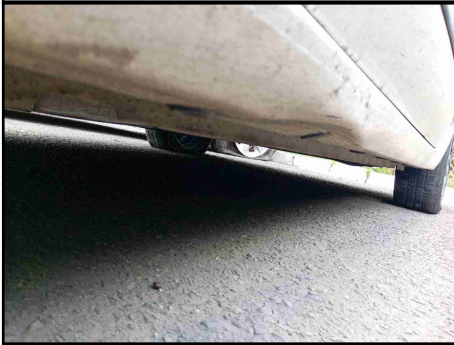
CAIXA DE AR/ SOLEIRA ESQUERDA

DANIFICADO(A)
CAIXA DE RODA TRASEIRA ESQUERDA
