Cliente  
**VIP LEILÕES GESTÃO E LOGÍSTICA**

**DADOS DO VEÍCULO**

| PLACA | CHASSI | CHASSI BIN | MARCA/MODELO |
|---|---|---|---|
| <b>TMW1115</b> | <b>9C2ND1740TR011109</b> | <b>9C2ND1740TR011109</b> | <b>HONDA/XRE 300 SAHARA ADV</b> |

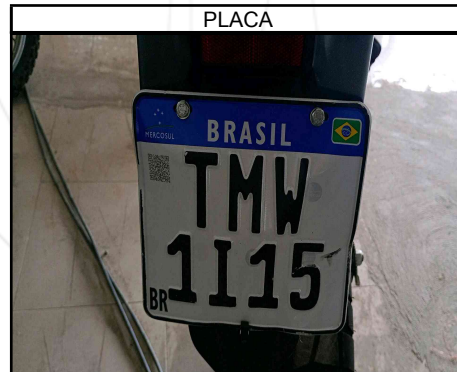
| CONDIÇÃO DA PLACA | | DANIFICADA |

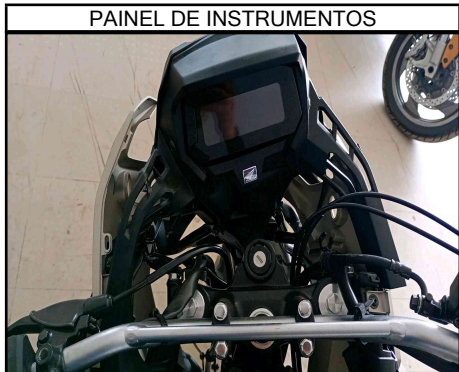
PAINEL DE INSTRUMENTOS

| PAINEL | | DANIFICADO(A) |

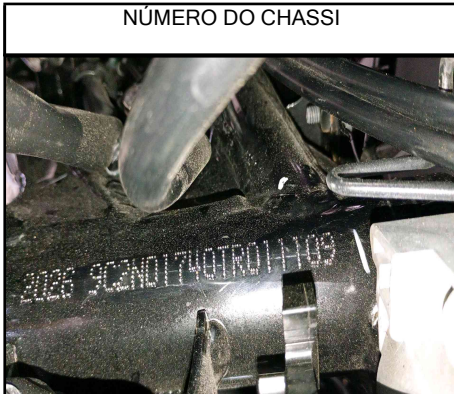
NÚMERO DO CHASSI

**CHASSI (PARTES VISÍVEIS) DANIFICADO(A), HODÔMETRO INACESSÍVEL, CARENAGENS DIANTEIRAS (DIR/ESQ) DANIFICADO(A), COLUNA DE DIREÇÃO (PESCOÇO) DANIFICADO(A), LATERAIS (DIR/ESQ) DANIFICADO(A), PAINEL DE INSTRUMENTOS DANIFICADO(A), PLACA DANIFICADA, TANQUE DANIFICADO(A)**

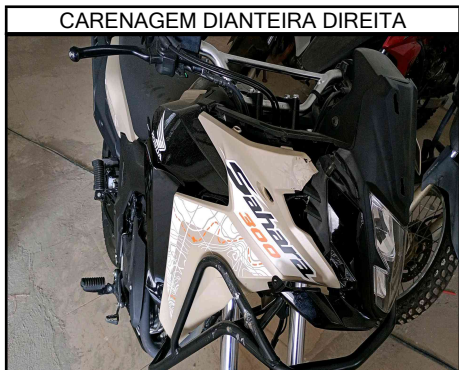
CARENAGEM DIANTEIRA DIREITA

| CARENAGEM DIREITA | | DANIFICADO(A) |

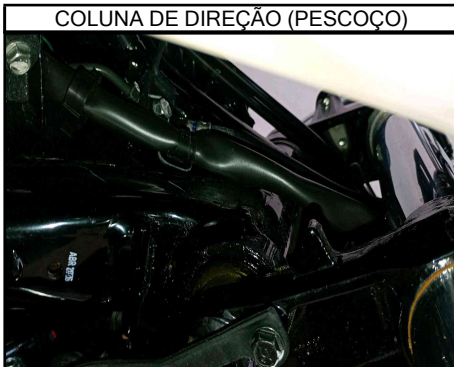
COLUNA DE DIREÇÃO (PESCOÇO)

| COLUNA DE DIREÇÃO | | DANIFICADO |

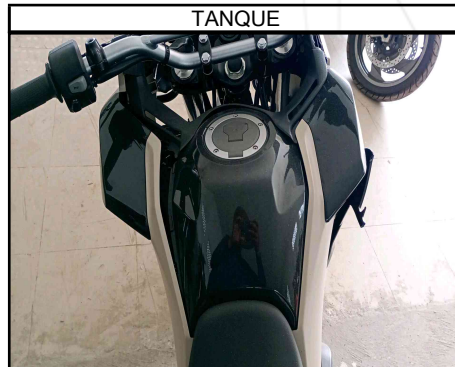
| TANQUE | | DANIFICADO(A) |

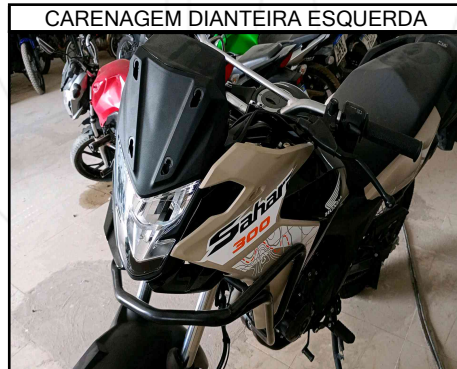
CARENAGEM DIANTEIRA ESQUERDA

| CARENAGEM ESQUERDA | | DANIFICADO(A) |
