Cliente  
**BANCO BRADESCO FINANCIAMENTOS S.A.**

| | | | <b>CHEVROLET ONIX PLUS</b> | |
| <b>2021</b> | <b>2021</b> | | <b>JOY BLACK</b> | <b>BRANCA</b> |

CAIXA DE AR/ SOLEIRA ESQUERDA - DANIFICADO(A) / CAIXA DE AR/SOLEIRA DIREITA - DANIFICADO(A) / CAIXA DE ESTEPE - DANIFICADO / CAIXA DE RODA TRASEIRA DIREITA - DANIFICADO(A) / CAIXA DE RODA TRASEIRA ESQUERDA - DANIFICADO(A) / ETIQUETA ETA COLUNA - DANIFICADA / LONGARINA DIANTEIRA DIREITA - DANIFICADO(A) / LONGARINA DIANTEIRA ESQUERDA - DANIFICADO(A) / PAINEL TRASEIRO - DANIFICADO

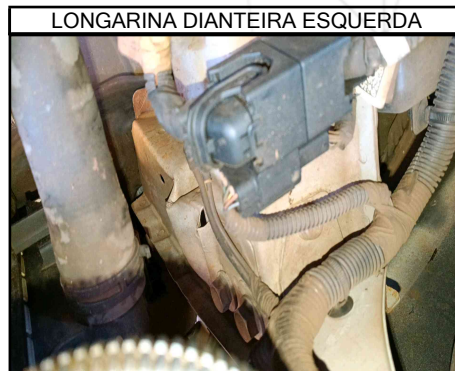
| LONGARINA DIANTEIRA ESQUERDA | | DANIFICADO(A) |

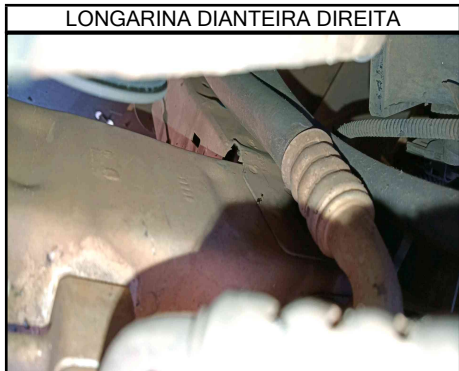
| LONGARINA DIANTEIRA DIREITA | | DANIFICADO(A) |

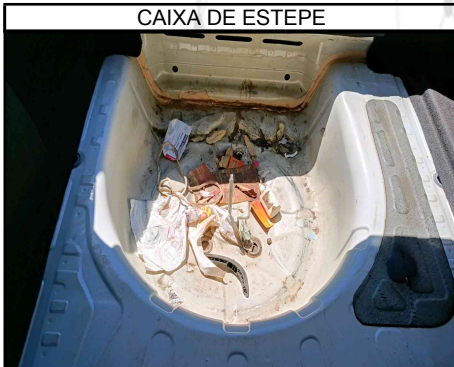
| CAIXA DE ESTEPE | | DANIFICADO |

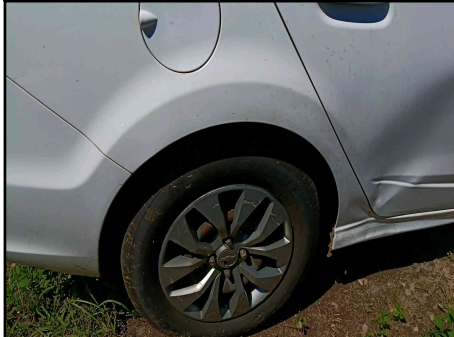
| CAIXA DE RODA TRASEIRA DIREITA | | DANIFICADO(A) |

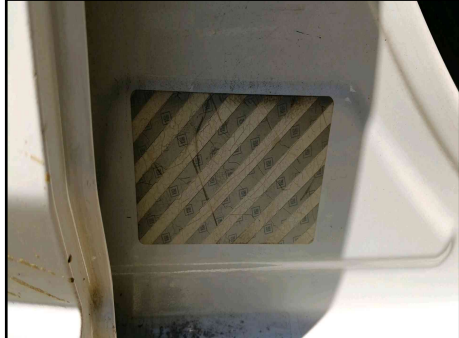
ETIQUETA ETA COLUNA

| ETIQUETA ETA DA COLUNA | | DANIFICADA |

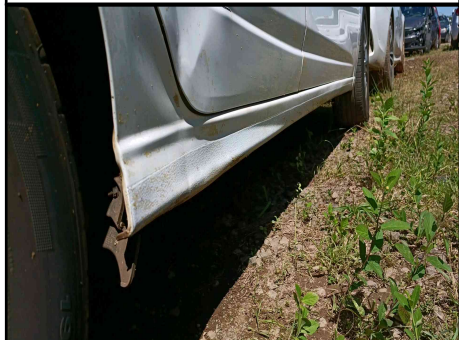
CAIXA DE AR/SOLEIRA DIREITA

| CAIXA DE AR DIREITA | | DANIFICADO(A) |

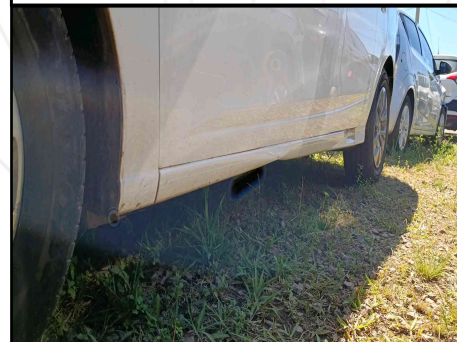
CAIXA DE AR/ SOLEIRA ESQUERDA

| CAIXA DE AR ESQUERDA | | DANIFICADO(A) |

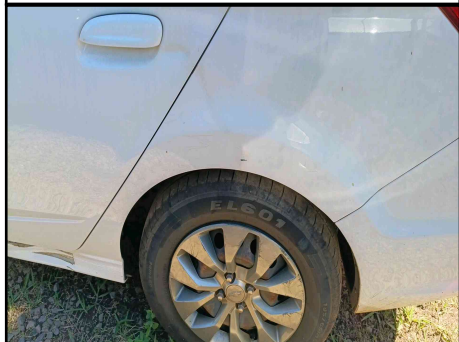
| CAIXA DE RODA TRASEIRA ESQUERDA | | DANIFICADO(A) |
