Cliente  
**CARBUY AUTOMOTIVE BUSINESS LTDA**

| | | | <b>YAMAHA YBR150 FACTOR</b> | |

**Observações:**

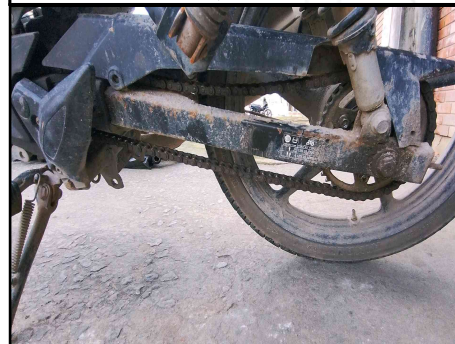
GARFO/BALANÇA TRASEIRO LADO ESQUERDO

| BALANÇA TRASEIRA ESQUERDA | | DANIFICADO(A) |

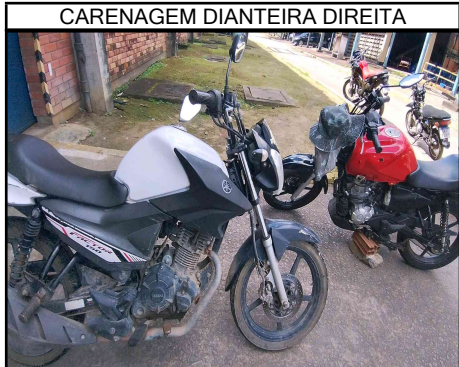
**CARENAGEM DIANTEIRA DIREITA**

| CARENAGEM DIREITA | | DANIFICADO(A) |

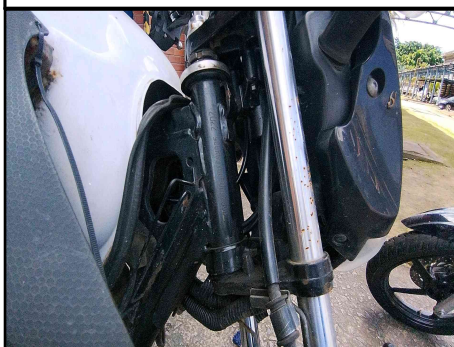
**MESA INFERIOR SUSPENSÃO DIANTEIRA**

| MESA INFERIOR | | DANIFICADO(A) |

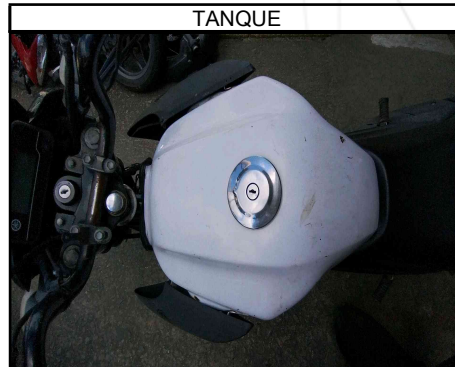
**TANQUE**

| TANQUE | | DANIFICADO(A) |

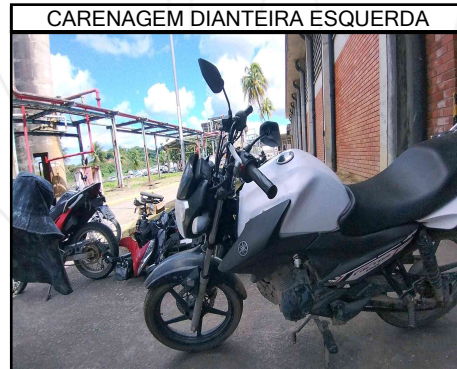
CARENAGEM DIANTEIRA ESQUERDA

| CARENAGEM ESQUERDA | | DANIFICADO(A) |
