| I - Dados do Veículo | | | | STATUS AVARIAS: | |
|---|---|---|---|---|---|
| Placa: | GDJ3F58 | Marca: | VOLKSWAGEN | Modelo: | GOLF (GOLF COMFORTLINE) |

CAPITAL VISTORIAS

Laudo Técnico Pericial

Nº 391728

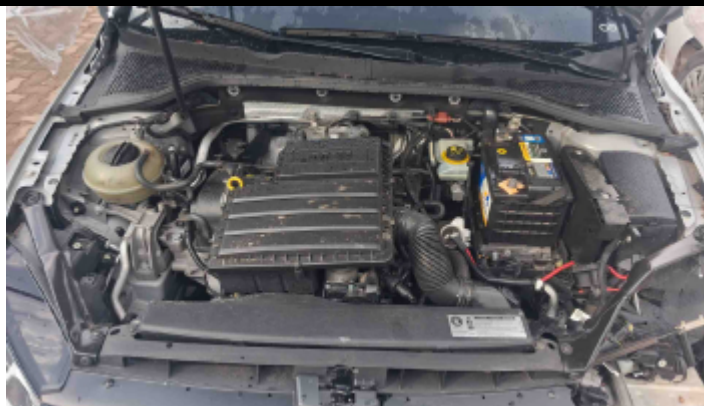
Foto do compartimento do motor

| Com Danos | | | | | |

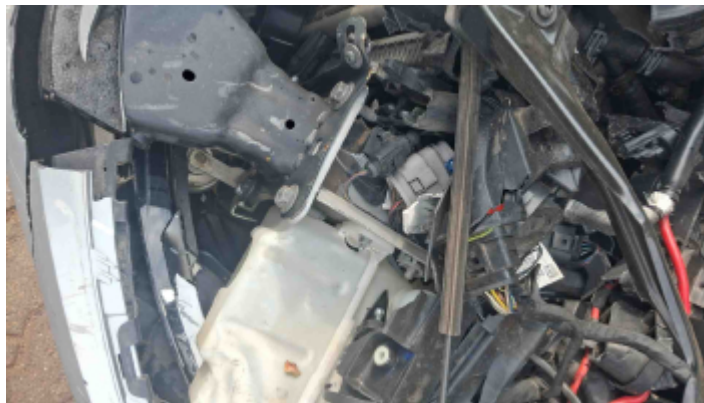
Foto Estrutura Longarina Esquerda

Painel/Saia Dianteiro; Pára-Choque Dianteiro; Pára-Lama Esquerdo; Longarina dianteira esquerda; Caixa de roda dianteira esquerda; Airbag Motorista; Air bag passageiro;

**VII - Conservação****RUIM****VIII - Comentários****VEICULO POSSUI DANOS NO CONJUNTO ESTRUTURAL:****PAINEL DIANTEIRO DANIFICADO;  
LONGARINNA DIANTEIRA ESQUERDA DANIFICADA;  
CAIXA DE RODA DIANGTEIRA ESQUERDA DANIFICADA;  
AIR BAG MOTORISTA E PASSAGEIRO DANIFICADO;**
