Cliente  
**BANCO BRADESCO FINANCIAMENTOS S.A.**

**DADOS DO VEÍCULO**

| ANO FABRICAÇÃO | ANO MODELO | MOTOR BIN | VW/GOL 1.0 GIV | |

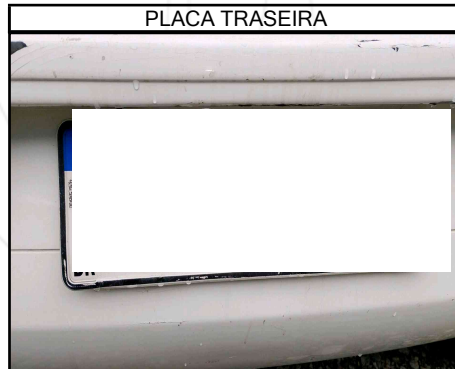
| PLACA TRASEIRA | | DANIFICADO(A) |

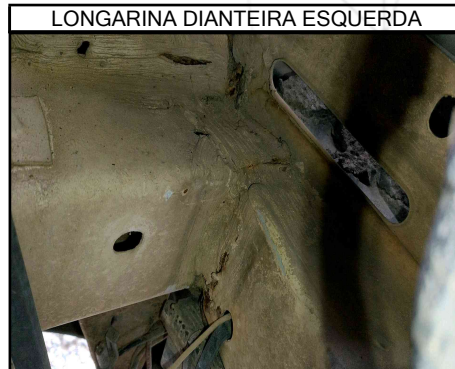
| LONGARINA DIANTEIRA ESQUERDA | | DANIFICADO(A) |

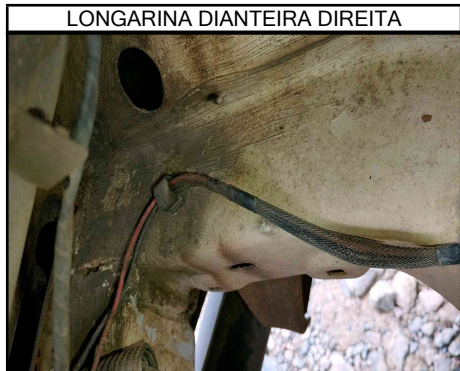
| LONGARINA DIANTEIRA DIREITA | | DANIFICADO(A) |

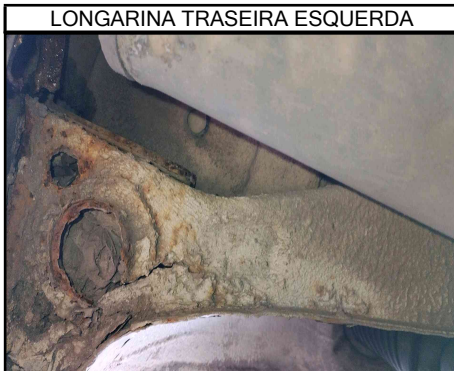
| LONGARINA TRASEIRA ESQUERDA | | DANIFICADO |

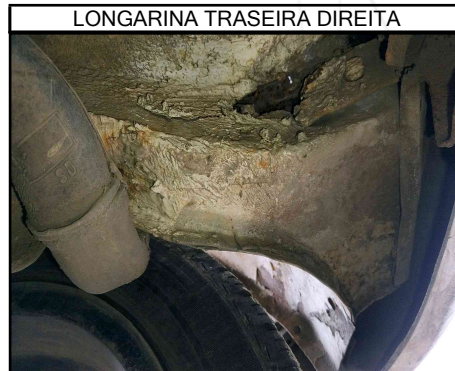
| LONGARINA TRASEIRA DIREITA | | DANIFICADO |

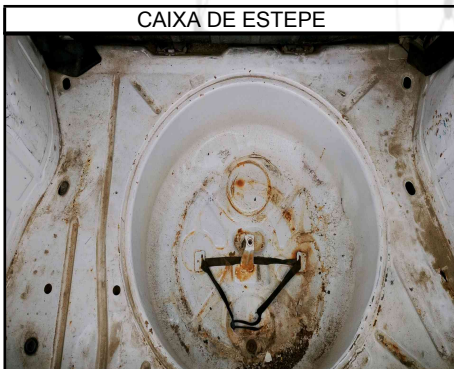
| CAIXA DE ESTEPE | | DANIFICADO |

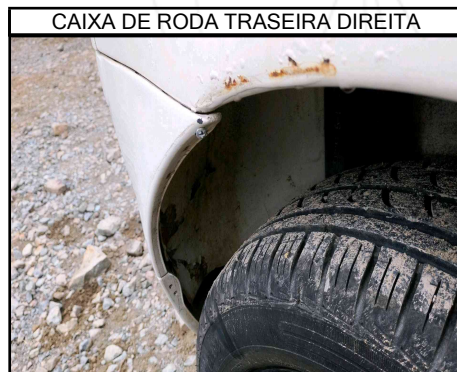
| CAIXA DE RODA TRASEIRA DIREITA | | DANIFICADO(A) |

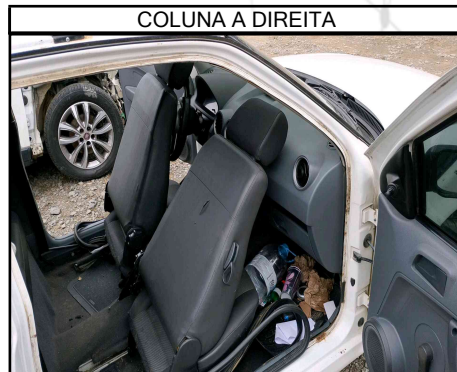
| COLUNA A DIREITA | | DANIFICADO(A) |

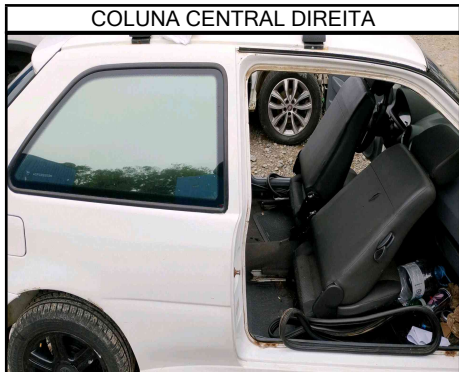
| COLUNA CENTRAL DIREITA | | DANIFICADO(A) |

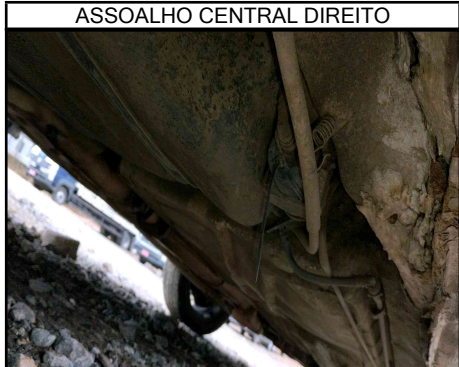
| ASSOALHO CENTRAL DIREITO | | DANIFICADO(A) |

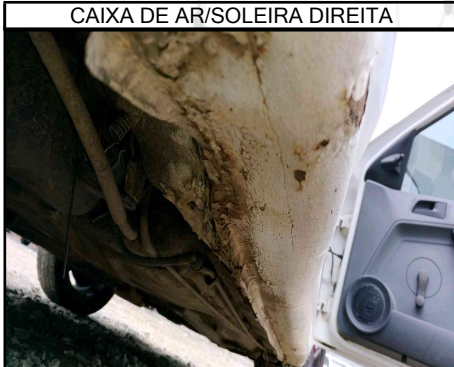
CAIXA DE AR/SOLEIRA DIREITA

| CAIXA DE AR DIREITA | | DANIFICADO(A) |

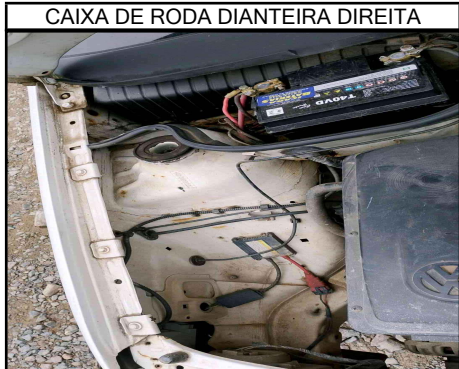
| CAIXA DE RODA DIANTEIRA DIREITA | | DANIFICADO(A) |

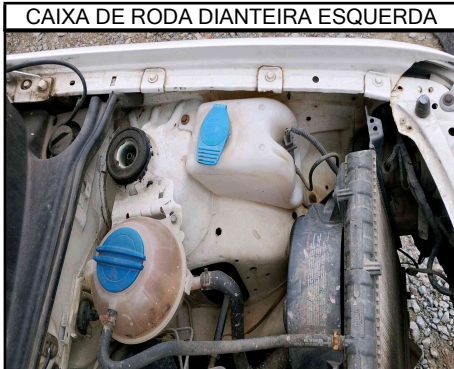
| CAIXA DE RODA DIANTEIRA ESQUERDA | | DANIFICADO(A) |

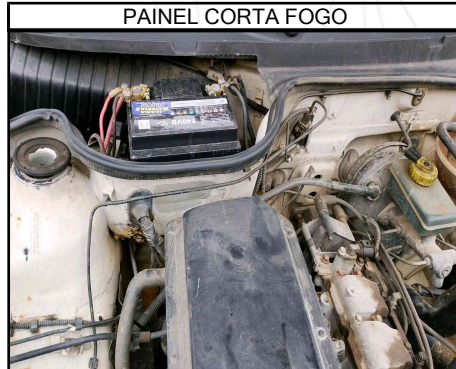
PAINEL CORTA FOGO

| PAINEL CORTA-FOGO | | DANIFICADO(A) |

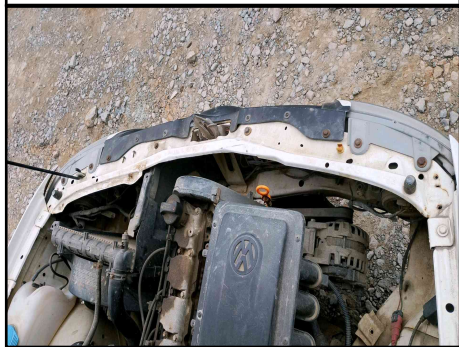
| PAINEL DIANTEIRO SUPERIOR | | DANIFICADO(A) |

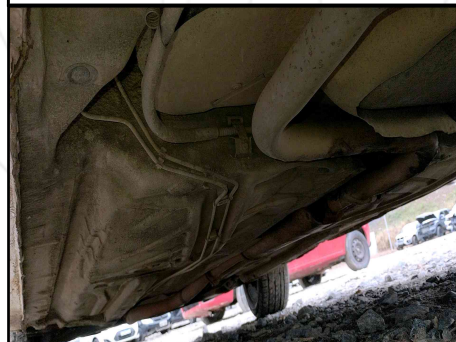
| ASSOALHO CENTRAL ESQUERDO | | DANIFICADO(A) |

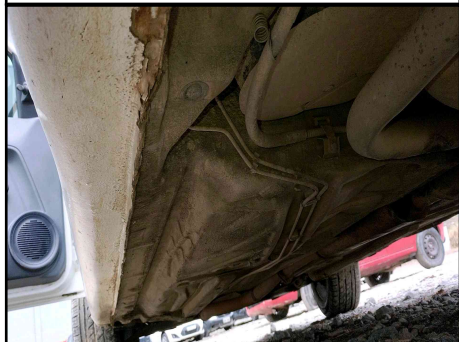
CAIXA DE AR/ SOLEIRA ESQUERDA

| CAIXA DE AR ESQUERDA | | DANIFICADO(A) |

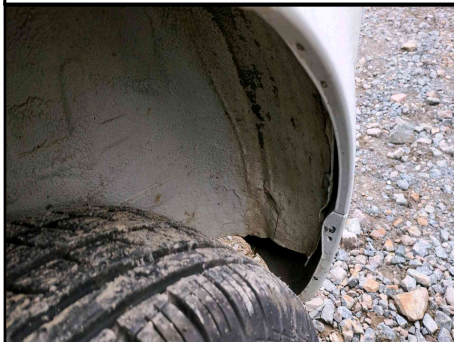
| CAIXA DE RODA TRASEIRA ESQUERDA | | DANIFICADO(A) |
