Cliente  
**BANCO BRADESCO FINANCIAMENTOS S.A.**

#### DADOS DO VEÍCULO

| PLACA | CHASSI | CHASSI BIN | MARCA/MODELO | COR |
|---|---|---|---|---|
| | | | <b>YAMAHA YZF R3 ABS</b> | |

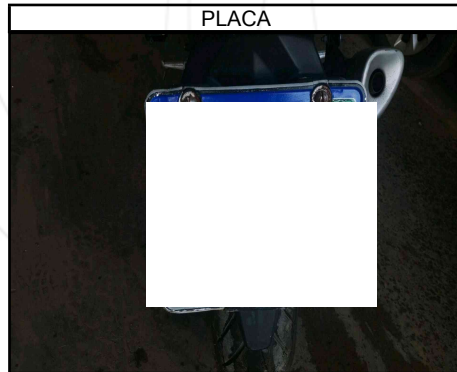
**PLACA DANIFICADA**

| CONDIÇÃO DA PLACA | | <b>DANIFICADA</b> |

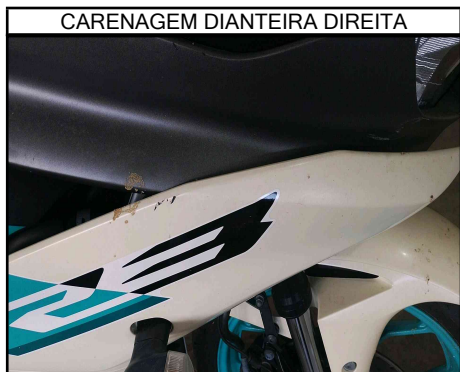
CARENAGEM DIANTEIRA DIREITA

| CARENAGEM DIREITA | | <b>DANIFICADO(A)</b> |

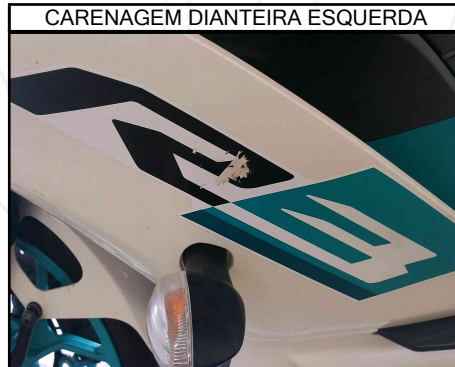
CARENAGEM DIANTEIRA ESQUERDA

| CARENAGEM ESQUERDA | | <b>DANIFICADO(A)</b> |
