Cliente  
**VIP LEILÕES GESTÃO E LOGÍSTICA**

**DADOS DO VEÍCULO**

| PLACA | CHASSI | CHASSI BIN | MARCA/MODELO |
|---|---|---|---|
| <b>RDR8J05</b> | <b>9BGEA69H0NG162139</b> | <b>9BGEA69H0NG162139</b> | <b>CHEVROLET ONIX PLUS</b> |

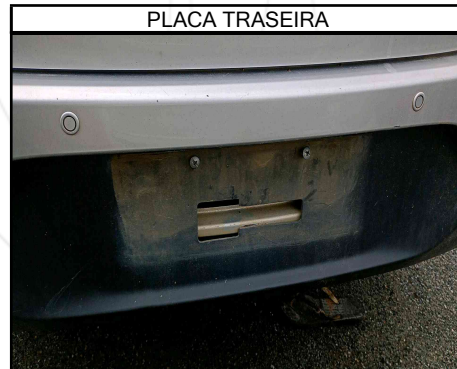
| PLACA TRASEIRA | | AUSENTE |

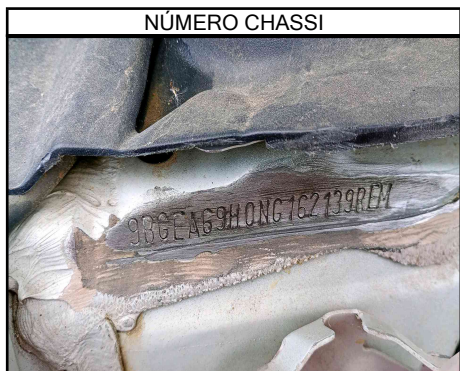
NÚMERO CHASSI

| NÚMERO DO CHASSI | | REMARCATO |

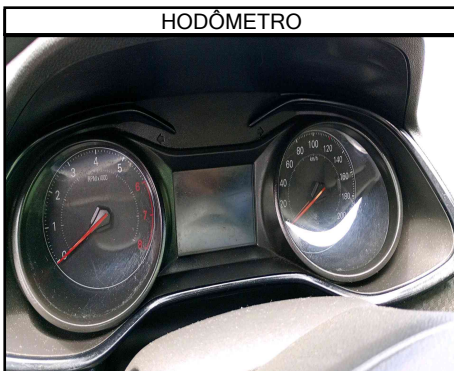
HODÔMETRO

| PLACA | CHASSI | CHASSI BIN | MARCA/MODELO |
|---|---|---|---|
| <b>ALCOOL/GASOLINA</b> | | | <b>INACESSÍVEL</b> |

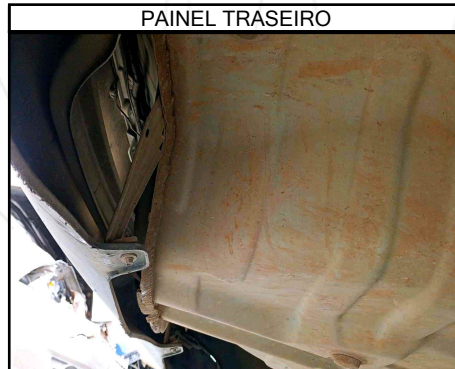
GRAVAÇÃO VIDRO DIANTEIRO DIREITO REMARCADO  
GRAVAÇÃO VIDRO DIANTEIRO ESQUERDO REMARCADO  
GRAVAÇÃO VIDRO PARABRISA REMARCADO  
GRAVAÇÃO VIDRO TRASEIRO DIREITO REMARCADO  
GRAVAÇÃO VIDRO TRASEIRO ESQUERDO REMARCADO  
GRAVAÇÃO VIDRO TAMPA PORTA MALAS REMARCADO  
NÚMERO CHASSI REMARCADO  
HODÔMETRO INACESSÍVEL  
ASSOALHO CENTRAL DIREITO DANIFICADO(A)  
ASSOALHO CENTRAL ESQUERDO DANIFICADO(A)  
CAIXA DE AR/ SOLEIRA ESQUERDA DANIFICADO(A)  
CAIXA DE AR/SOLEIRA DIREITA DANIFICADO(A)  
PAINEL TRASEIRO DANIFICADO  
CONSTA HISTÓRICO DE ROUBO E FURTO

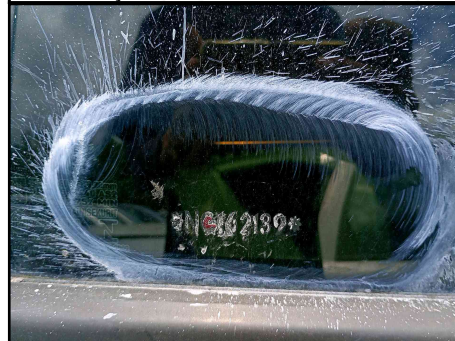
GRAVAÇÃO VIDRO TRASEIRO DIREITO

| GRAVAÇÃO DO VIDRO TRASEIRO DIREITO | | REMARCATO |

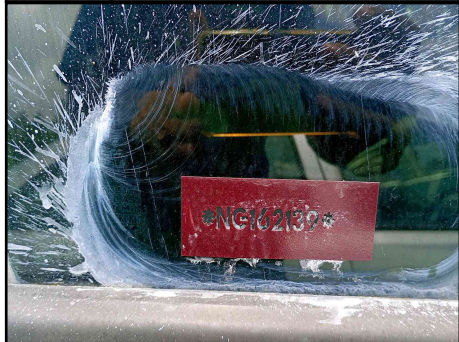
GRAVAÇÃO VIDRO DIANTEIRO DIREITO

| GRAVAÇÃO DO VIDRO DIANTEIRO DIREITO | | REMARCATO |

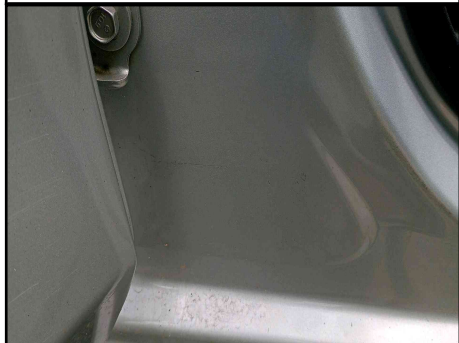
ETIQUETA ETA COLUNA

| ETIQUETA ETA DA COLUNA | | AUSENTE |

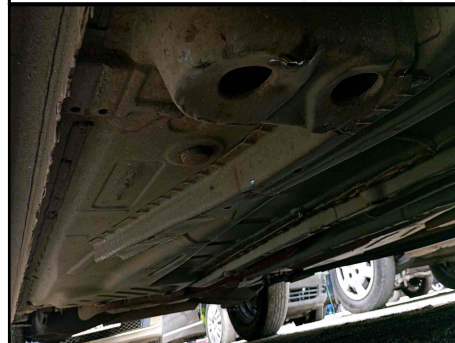
| ASSOALHO CENTRAL DIREITO | | DANIFICADO(A) |

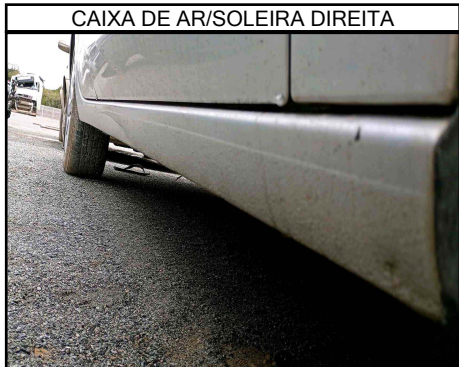
**CAIXA DE AR/SOLEIRA DIREITA**

| CAIXA DE AR DIREITA | | DANIFICADO(A) |

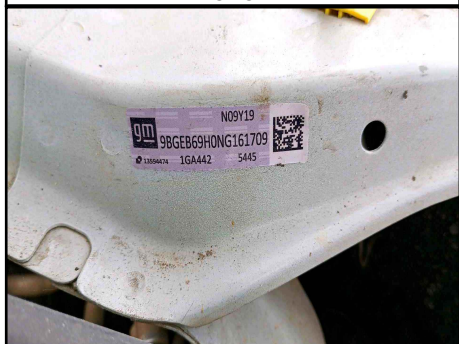
**ETIQUETA ETA COMPARTIMENTO MOTOR**

| ETIQUETA ETA DO MOTOR | | COM VESTÍGIOS DE ADULTERAÇÃO |

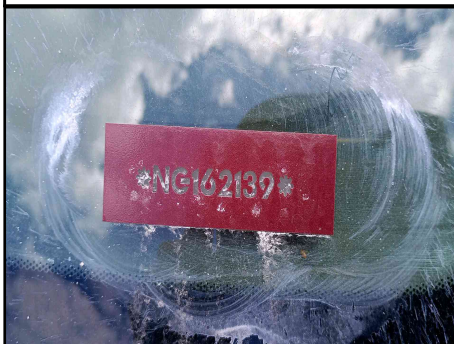
**GRAVAÇÃO VIDRO PARABRISA**

| GRAVAÇÃO DO VIDRO DO PARA-BRISA | | REMARCATO |

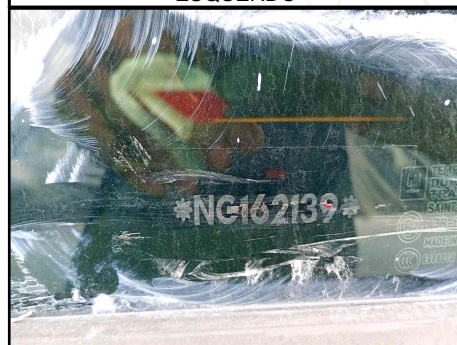
**GRAVAÇÃO VIDRO DIANTEIRO ESQUERDO**

| GRAVAÇÃO DO VIDRO DIANTEIRO ESQUERDO | | REMARCATO |

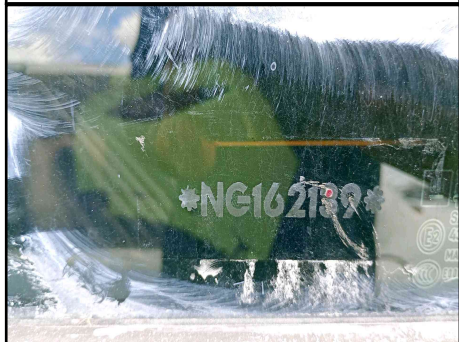
**GRAVAÇÃO VIDRO TRASEIRO  
ESQUERDO**

| GRAVAÇÃO DO VIDRO TRASEIRO ESQUERDO | | REMARCATO |

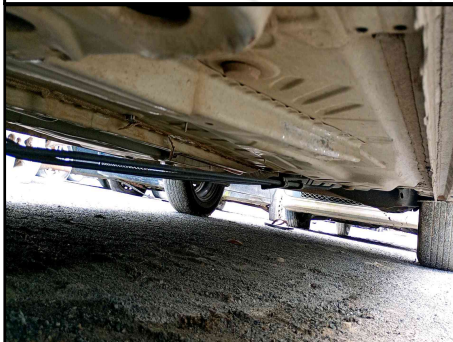
**ASSOALHO CENTRAL ESQUERDO**

| ASSOALHO CENTRAL ESQUERDO | | DANIFICADO(A) |

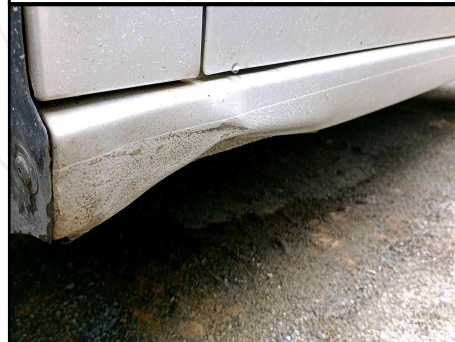
**CAIXA DE AR/ SOLEIRA ESQUERDA**

| CAIXA DE AR ESQUERDA | | DANIFICADO(A) |
