Cliente  
**CARBUY AUTOMOTIVE BUSINESS LTDA**

**DADOS DO VEÍCULO**

| | | | <b>FIAT TORO VOLC TURB</b> |

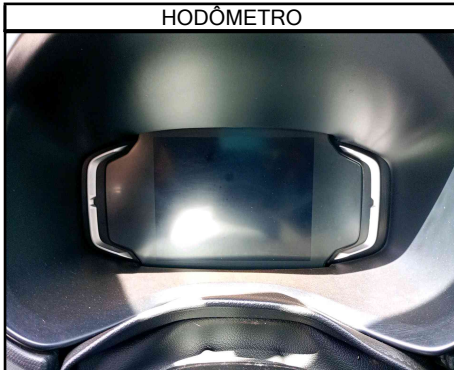
HODÔMETRO

| | | | <b>INACESSÍVEL</b> |

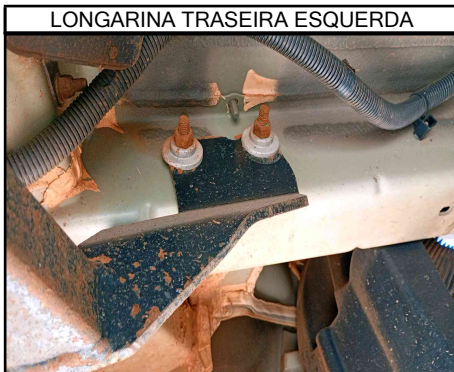
**HODÔMETRO INACESSÍVEL**  
**COLUNA CENTRAL DIREITA DANIFICADO(A)**  
**LONGARINA TRASEIRA DIREITA DANIFICADO**  
**LONGARINA TRASEIRA ESQUERDA DANIFICADO**

| LONGARINA TRASEIRA ESQUERDA | | DANIFICADO |

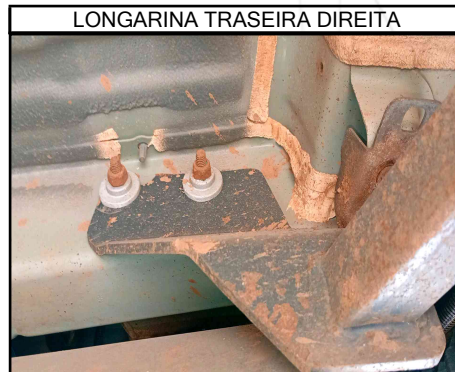
| LONGARINA TRASEIRA DIREITA | | DANIFICADO |

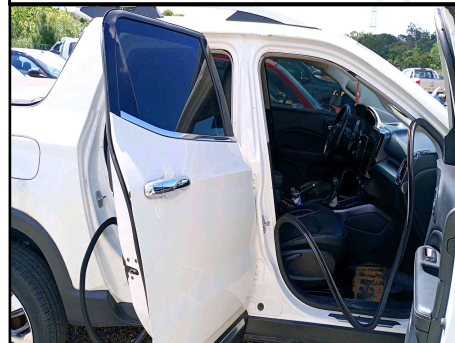
| COLUNA CENTRAL DIREITA | | DANIFICADO(A) |
