Cliente  
**VIP LEILÕES GESTÃO E LOGÍSTICA**

**DADOS DO VEÍCULO**

| PLACA | CHASSI | CHASSI BIN | MARCA/MODELO | |
|---|---|---|---|---|
| <b>SKM4E62</b> | <b>LGWFFUA56SH925498</b> | <b>LGWFFUA56SH925498</b> | <b>I GWM GWM HAVAL H6<br/>PREM PHEV</b> | |

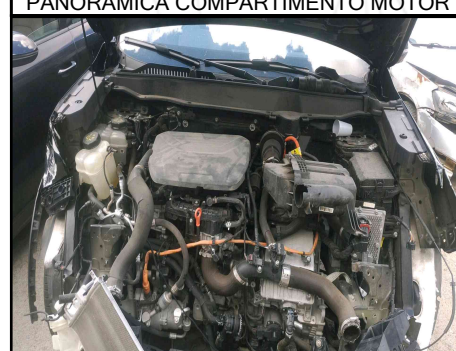
AIR BAG NÃO AVALIADO, HODÔMETRO DESLIGADO, CAIXAS DE RODA DIANTEIRAS (DIR/ESQ) DANIFICADO(A), LONGARINAS DIANTEIRAS (DIR/ESQ) DANIFICADO(A), PAINEL DIANTEIRO SUPERIOR DANIFICADO(A), PAINEL TRASEIRO DANIFICADO(A), PANORAMICA COMPARTIMENTO MOTOR PEÇAS DANIFICADAS  
VEÍCULO APRESENTA HISTÓRICO DE SINISTRO,

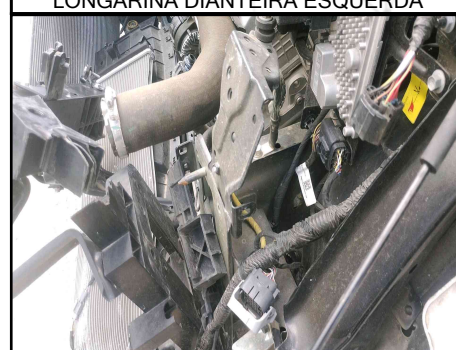
| LONGARINA DIANTEIRA ESQUERDA | | DANIFICADO(A) |

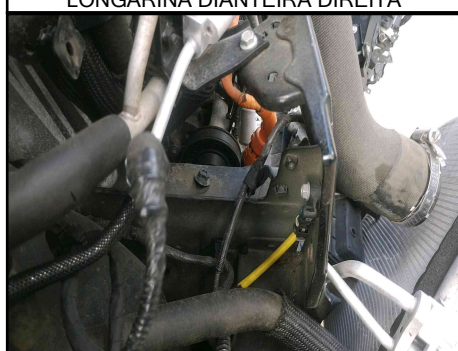
| LONGARINA DIANTEIRA DIREITA | | DANIFICADO(A) |

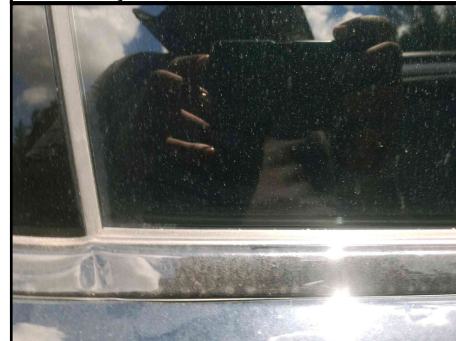
GRAVAÇÃO VIDRO TRASEIRO DIREITO

| GRAVAÇÃO DO VIDRO TRASEIRO DIREITO | | SEM GRAVAÇÃO |

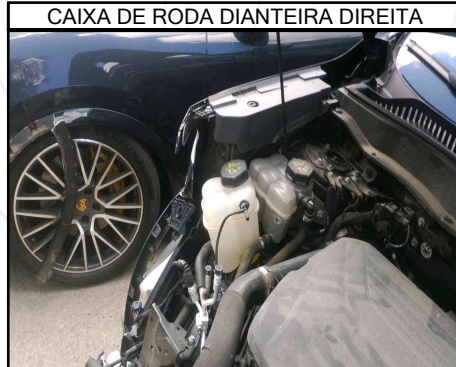
| CAIXA DE RODA DIANTEIRA DIREITA | | DANIFICADO(A) |

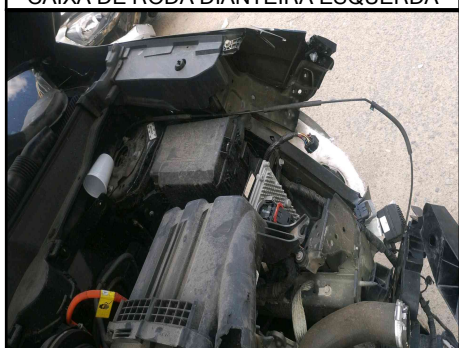
| CAIXA DE RODA DIANTEIRA ESQUERDA | | DANIFICADO(A) |

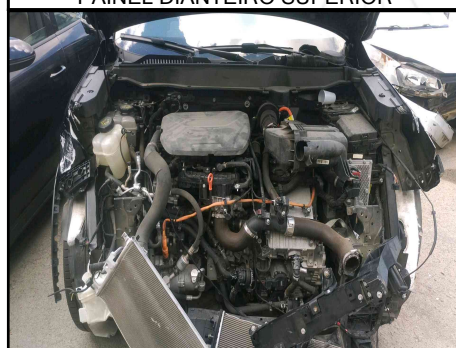
| PAINEL DIANTEIRO SUPERIOR | | DANIFICADO(A) |
