Cliente  
**BANCO BRADESCO FINANCIAMENTOS S.A.**

**DADOS DO VEÍCULO**

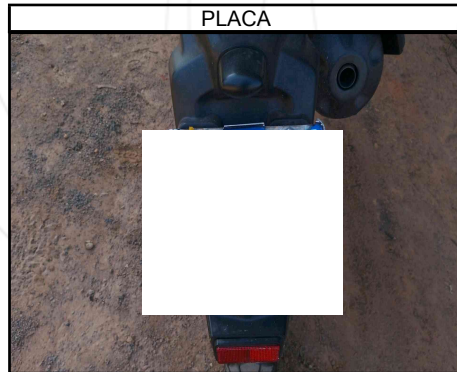
| CONDIÇÃO DA PLACA | | <b>DANIFICADA</b> |
