Cliente  
**CARBUY AUTOMOTIVE BUSINESS LTDA**

**DADOS DO VEÍCULO**

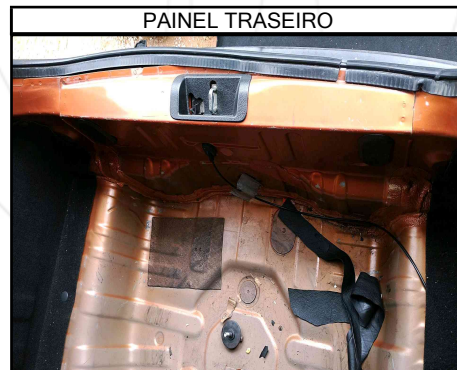
**CAIXA DE AR/ SOLEIRA ESQUERDA - DANIFICADO(A) / CAIXA DE AR/SOLEIRA DIREITA - DANIFICADO(A) / PAINEL TRASEIRO - DANIFICADO**

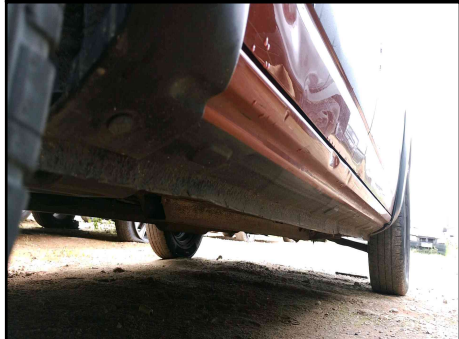
CAIXA DE AR/SOLEIRA DIREITA

| CAIXA DE AR DIREITA | | DANIFICADO(A) |

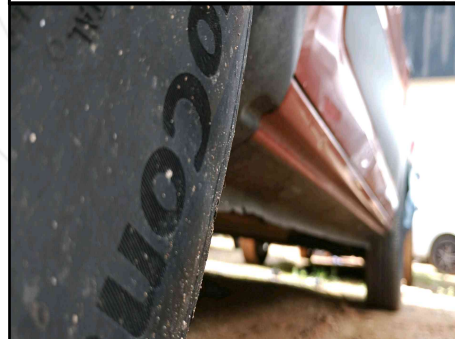
CAIXA DE AR/ SOLEIRA ESQUERDA

| CAIXA DE AR ESQUERDA | | DANIFICADO(A) |
