Cliente  
**BANCO BRADESCO FINANCIAMENTOS S.A.**

**DADOS DO VEÍCULO**

| ANO FABRICAÇÃO | ANO MODELO | MOTOR BIN | <b>FORD FUSION</b> | |

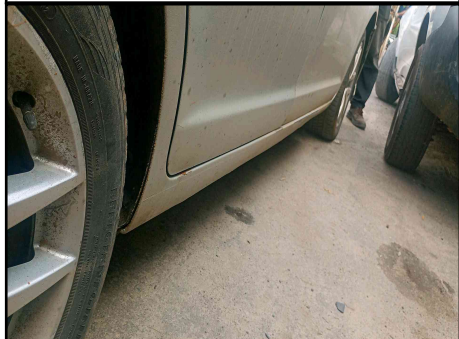
VEÍCULO POSSUI RECALL PENDENTE DE ATENDIMENTO / CAIXA DE AR/SOLEIRA DIREITA - DANIFICADO(A) / GRAVAÇÃO VIDRO PARABRISA - REMARCADO

| CAIXA DE AR DIREITA | | DANIFICADO(A) |

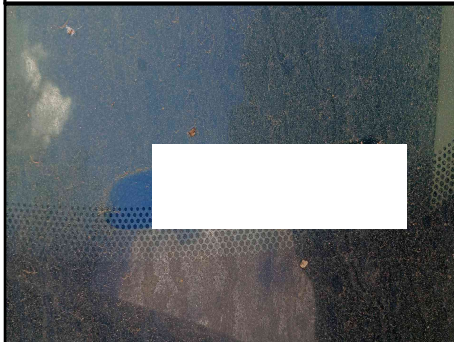
GRAVAÇÃO VIDRO PARABRISA

| GRAVAÇÃO DO VIDRO DO PARA-BRISA | ⚠ | REMARCATO |
