Cliente  
**VIP LEILÕES GESTÃO E LOGÍSTICA**

**DADOS DO VEÍCULO**

| PLACA<br><b>PLW0J87</b> | CHASSI<br><b>9BFZH55S1L8407487</b> | CHASSI BIN<br><b>9BFZH55S1L8407487</b> | MARCA/MODELO<br><b>FORD/KA 100 ANOS AT 1.5</b> | |

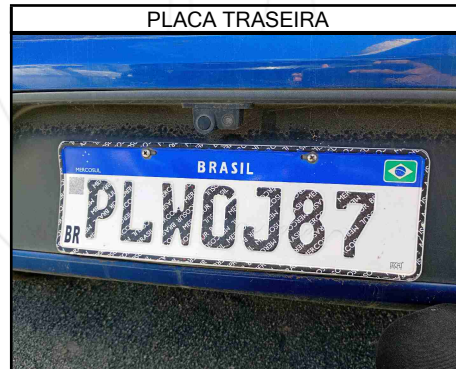
| PLACA TRASEIRA | | DANIFICADO(A) |

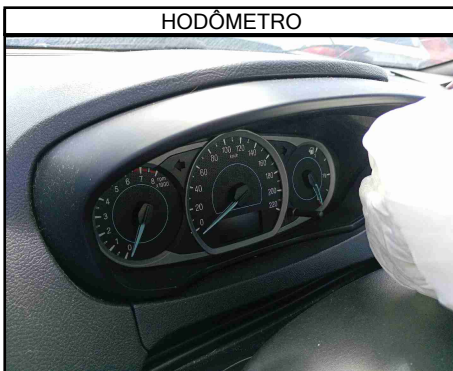
**AIR BAG VOLANTE E PAINEL ACIONADO, HODÔMETRO DESLIGADO, ASSOALHOS CENTRAIS (DIR/ESQ) DANIFICADO(A), CAIXAS DE RODA DIANTEIRAS (DIR/ESQ) DANIFICADO(A), LONGARINAS TRASEIRAS (DIR/ESQ) DANIFICADO(A), PAINEL DIANTEIRO SUPERIOR DANIFICADO(A), PAINEL TRASEIRO DANIFICADO(A), PLACA TRASEIRA DANIFICADO(A)**

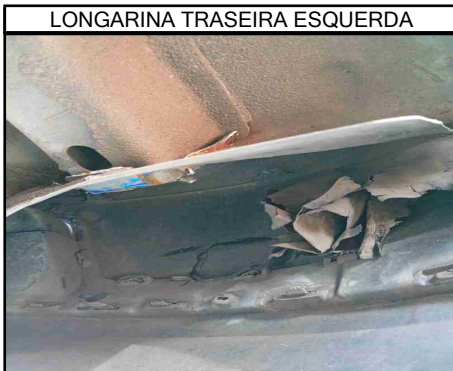
| LONGARINA TRASEIRA ESQUERDA | | DANIFICADO |

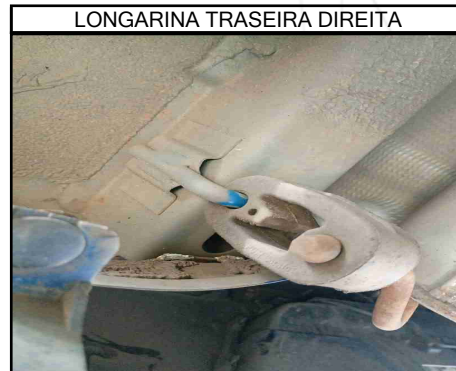
| LONGARINA TRASEIRA DIREITA | | DANIFICADO |

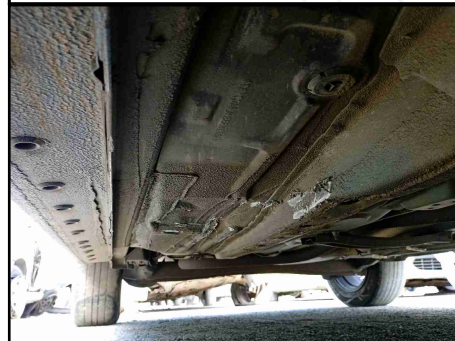
| ASSOALHO CENTRAL DIREITO | | DANIFICADO(A) |

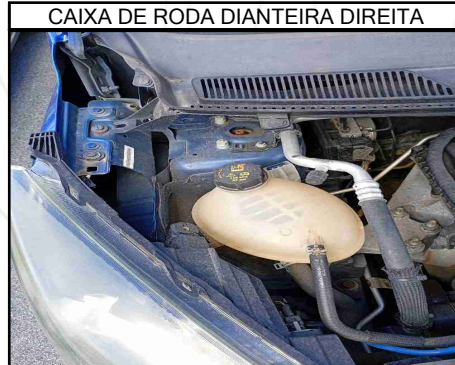
| CAIXA DE RODA DIANTEIRA DIREITA | | DANIFICADO(A) |

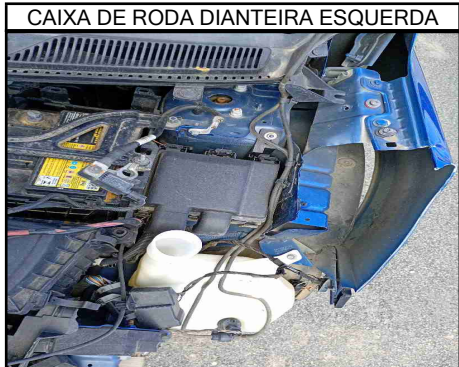
| CAIXA DE RODA DIANTEIRA ESQUERDA | | DANIFICADO(A) |

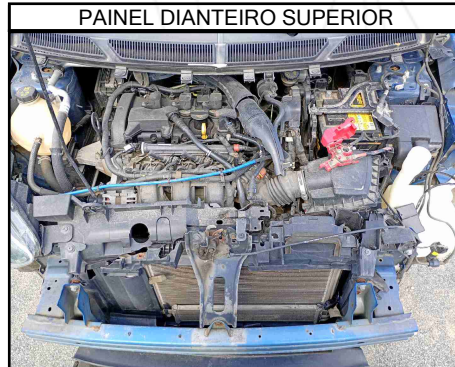
| PAINEL DIANTEIRO SUPERIOR | | DANIFICADO(A) |

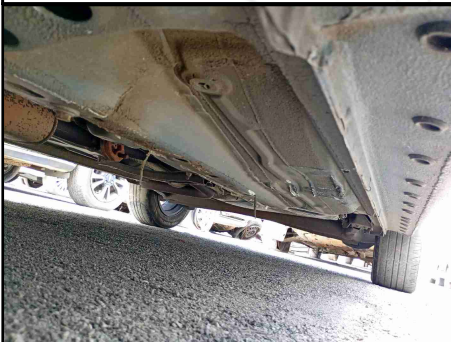
| ASSOALHO CENTRAL ESQUERDO | | DANIFICADO(A) |
