[www.capitalvistorias.com](http://www.capitalvistorias.com)

**VII - Conservação****RUIM****VIII - Comentários****VEÍCULO COM COLISÃO,COM DANOS ESTRUTURAIS,PAINEL DIANTEIRO,CAIXA DE RODA DIANTEIRA DIREITA,AVARIADOS.**

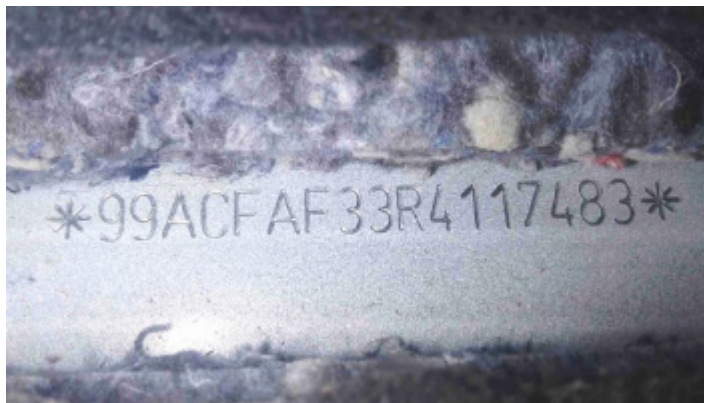
1.2.1 - Dentro dos padrões habituais do fabricante, não apresentado anormalidade.

Foto da gravação do chassi : 99ACFAF33R4117483

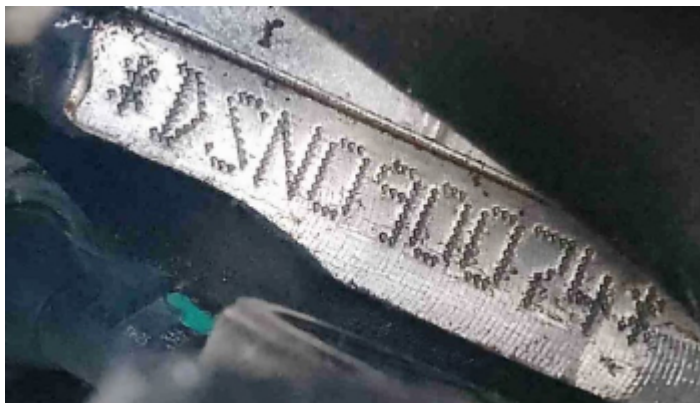
4.2.1 - Dentro dos padrões habituais do fabricante, não apresentado anormalidade.

Foto do número do motor : DSN090074

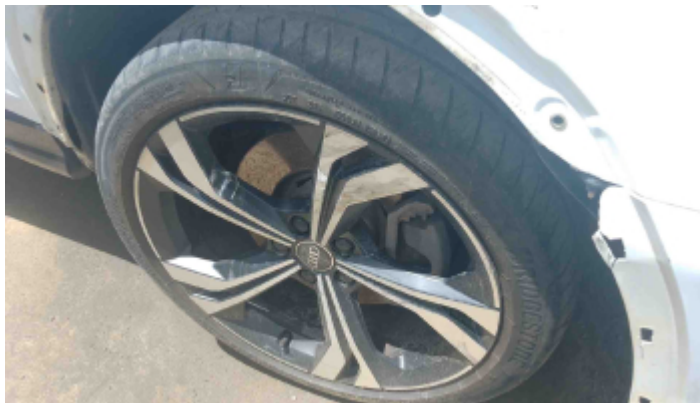
Foto Pneu Dianteiro Direito

| Ralado | Sem Danos | Pneu Regular | Pneu Regular | Sem Danos | |

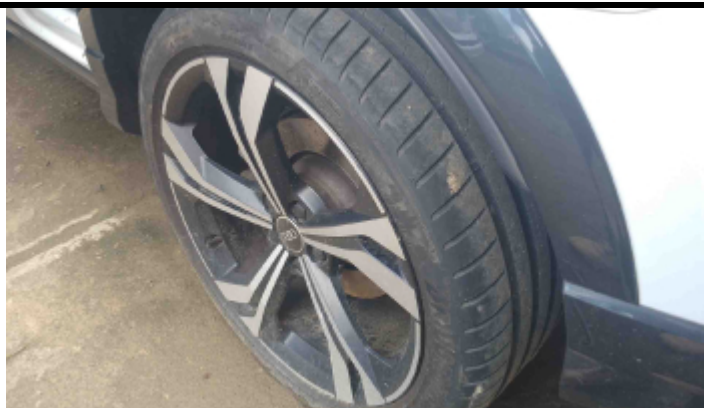
Foto Pneu Traseiro Esquerdo

| Pneu Regular | Sem Danos | Sem Danos | Bom | | |

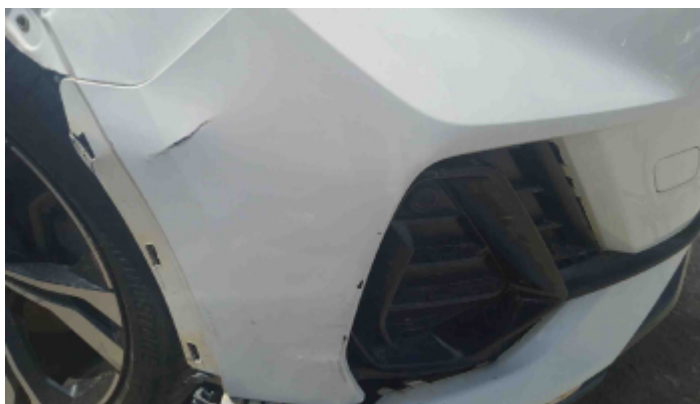
Foto Avaria Pára-Choque Dianteiro

| Limpador de Para-brisa | Coluna Dianteira Direita | Coluna Traseira Direita | Parachoque D | Teto do Veículo | Carenagem Frontal |
|---|---|---|---|---|---|
| Sem Danos | Sem Danos | Sem Danos | Ralado | Bom | Sem Danos |

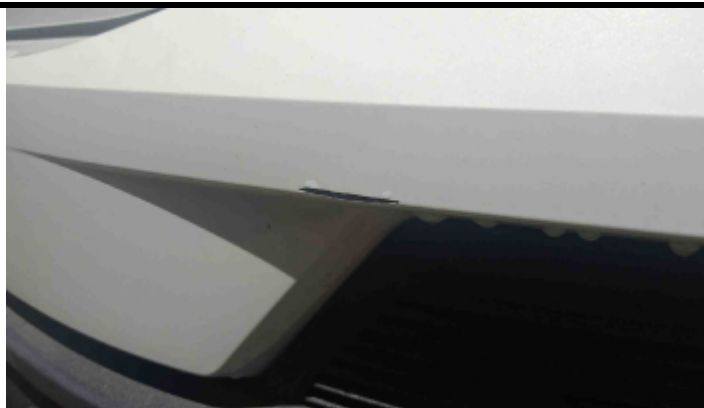
Foto Avaria Pára-Choque Traseiro

| Sem Danos | Sem Danos | Sem Danos | Sem Danos | Bom | Ralado |
