Cliente: CARBUY AUTOMOTIVE BUSINESS LTDA

Dt. Vistoria: 09/09/2026

Placa: GGT2E95 Marca: CHEVROLET Modelo: CRUZE (LT 1.4 TURBO AT FLEX) Cód. Molicar: 01713201-0  
Chassi: 8AGBB69S0NR117885 Motor: LEX\*220735038\* Cor: Preta Portas: 4 Ano/Modelo: 2022 / 2022  
Chassi BIN: 8AGBB69S0NR117885 Motor BIN: LEX\*220735038\* Cor BIN: PRETA Combustível BIN: ALCOOL/GASOLINA  
Câmbio: AUTOMÁTICO Combustível: Alcool/Gasolina Renavam: 01296755271 KM: Digital N/V Cód. Fipe: 004470-9

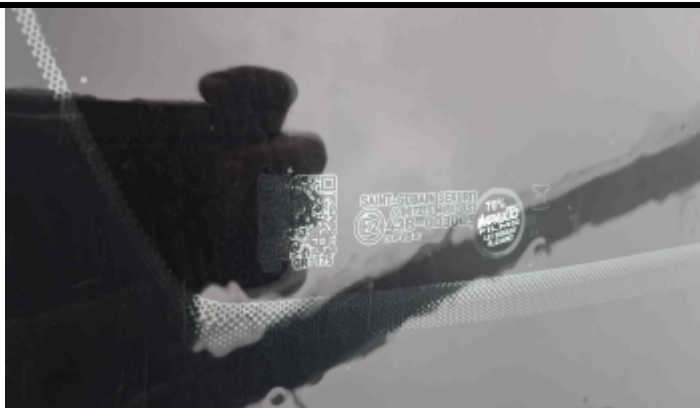
- Vidro dianteiro (Para-brisa)  
NÃO ORIGINAIS

Foto da gravação do vidro pára-brisa

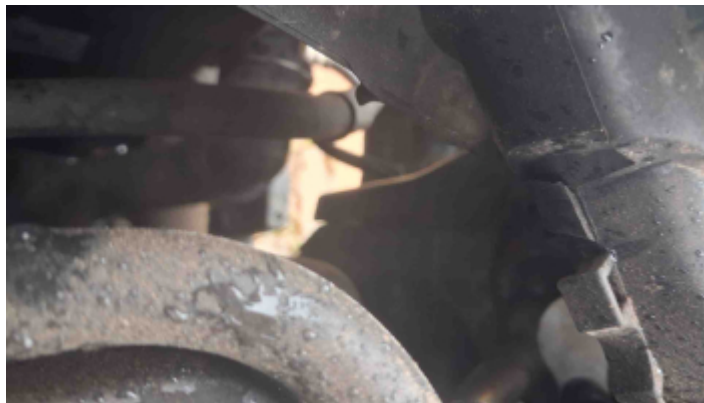
**VII - Conservação****RUIM****VIII - Comentários****VEICULO POSSUI DANOS NO CONJUNTO ESTRUTURAL:****PAINEL TRASEIRO DANIFICADO  
ASSOALHO DO PORTA MALAS DANIFICADO;  
LONGARINA TRASEIRA DIREITA DANIFICADÁS;  
LONGARINA TRASEIRA ESQUERDA DANIFICADÁS;**

Foto Estrutura Longarina Direita

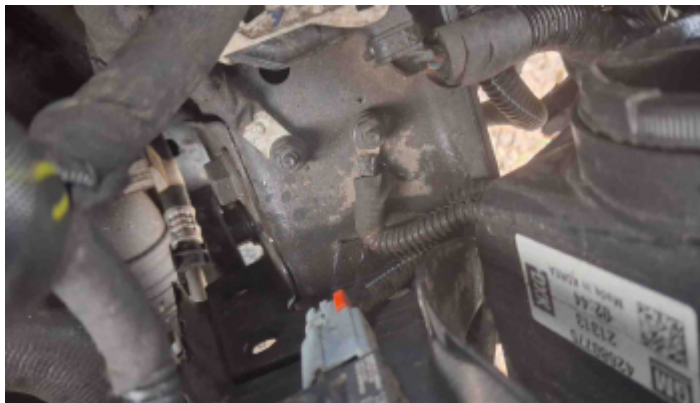
Foto Estrutura Longarina Esquerda

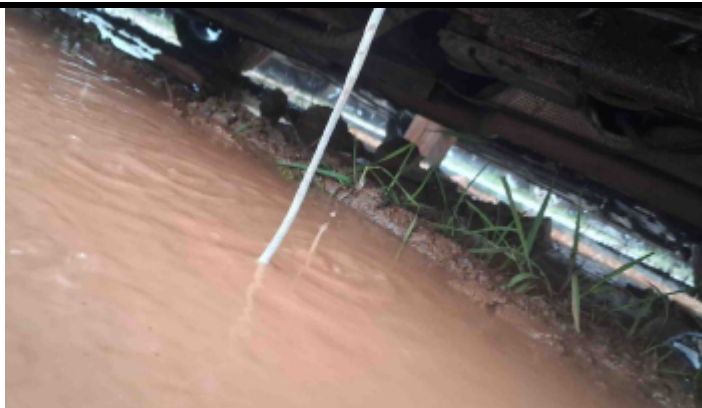
Foto Estrutura Assoalho

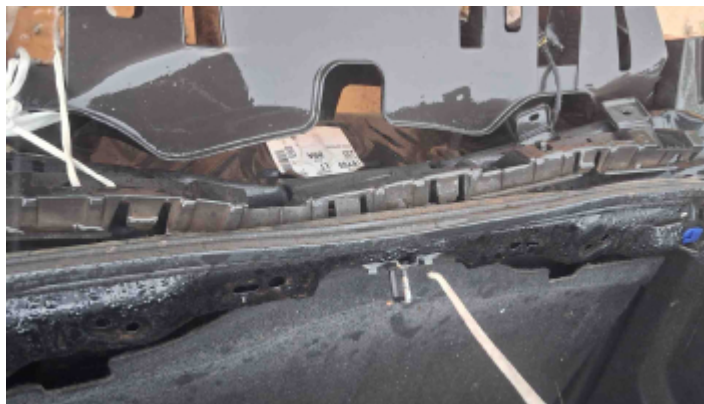
Foto Avaria Painel/Saia Traseiro

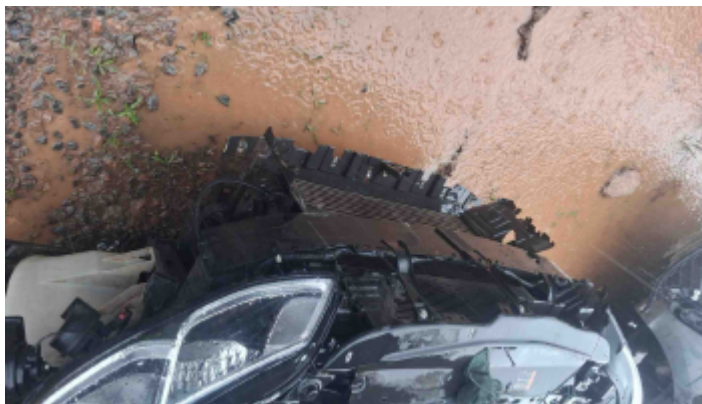
Foto Avaria Pára-Choque Dianteiro

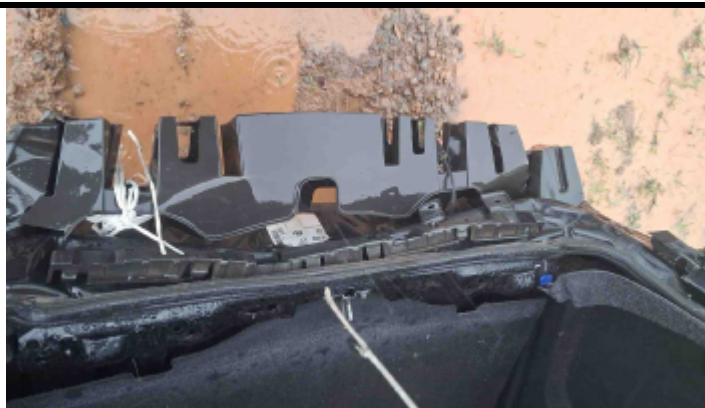
Foto Avaria Pára-Choque Traseiro
