**BANCO ITAÚ**  
PLENAVER VISTORIA VEICULAR  
CNPJ: 22.749.502/0001-52  
(11) 5031-4102

Data: 12/09/2025

**COL3 - COLUNA COM PEQUENA AVARIA / VEÍCULO POSSUI GNV / ASSOALHO PORTA MALAS AVARIADO / LONG02 - LONGARINA COM DANO REPARÁVEL**

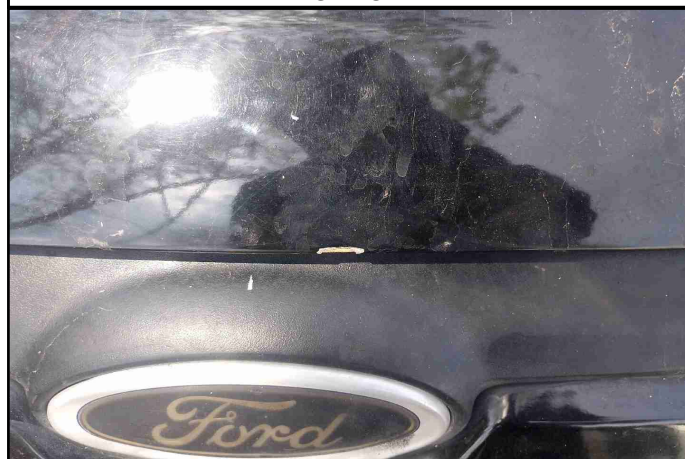
CAPO

| <b>CAPÔ</b> | Danificado Reparável |

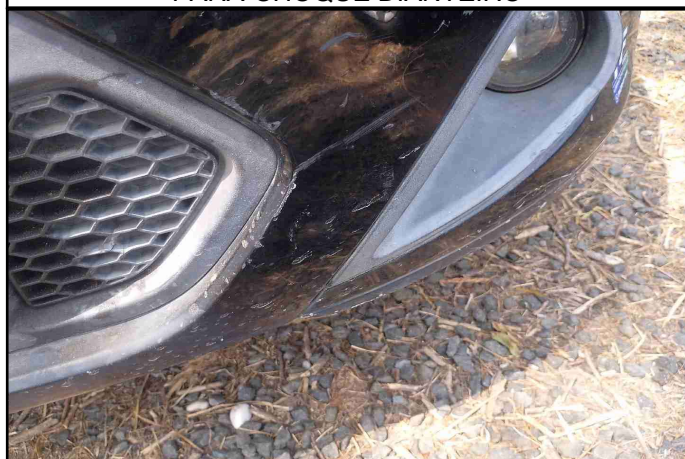
PARA-CHOQUE DIANTEIRO

| <b>PARA-CHOQUE DIANTEIRO</b> | Danificado Reparável |

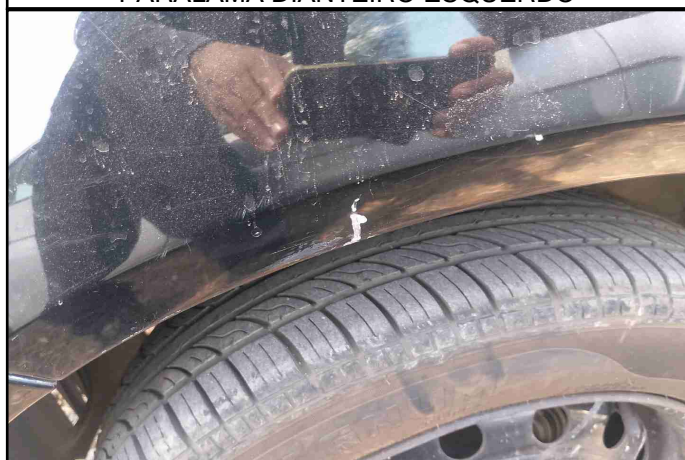
| PARALAMA DIANTEIRO ESQUERDO | Danificado Reparável |

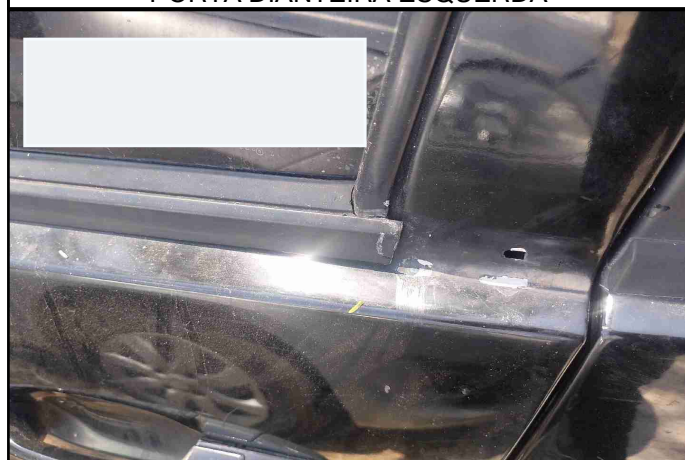
| PORTA DIANTEIRA ESQUERDA | Danificado Reparável |

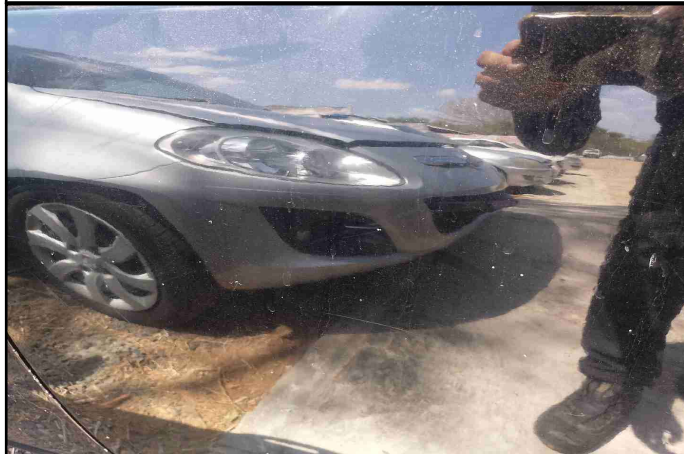
| PORTA TRASEIRA ESQUERDA | Danificado Reparável |

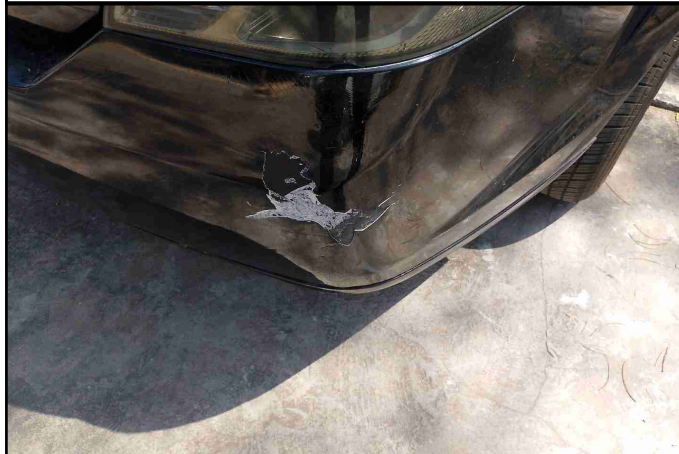
PARA-CHOQUE TRASEIRO

| <b>PARA-CHOQUE TRASEIRO</b> | Danificado Reparável |

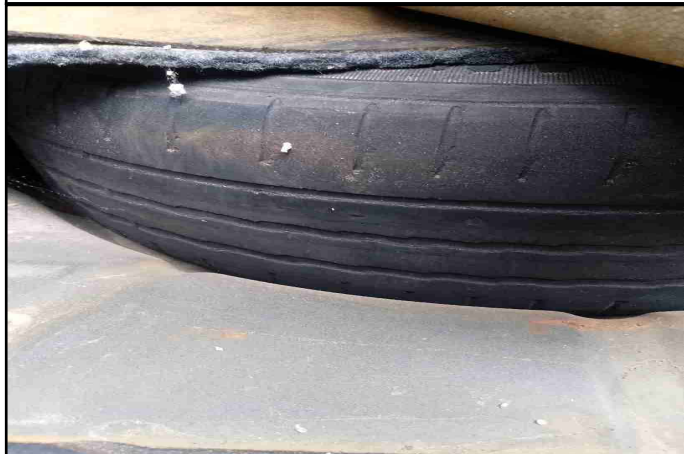
PNEU ESTEPE

| <b>PNEU ESTEPE</b> | Necessário a Troca |

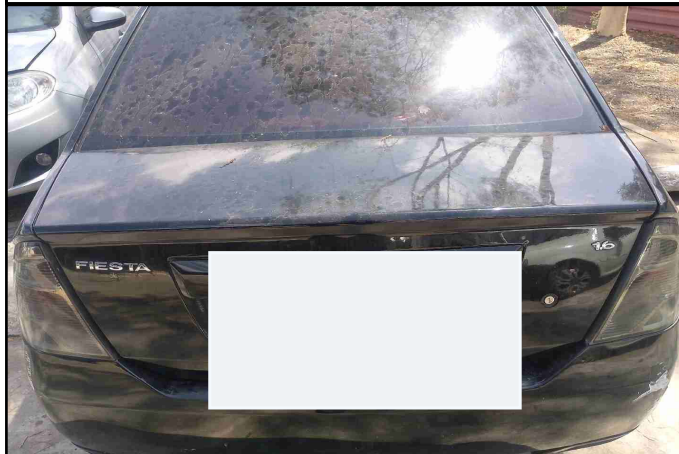
PORTA MALAS

| <b>PORTA MALAS</b> | Danificado Reparável |

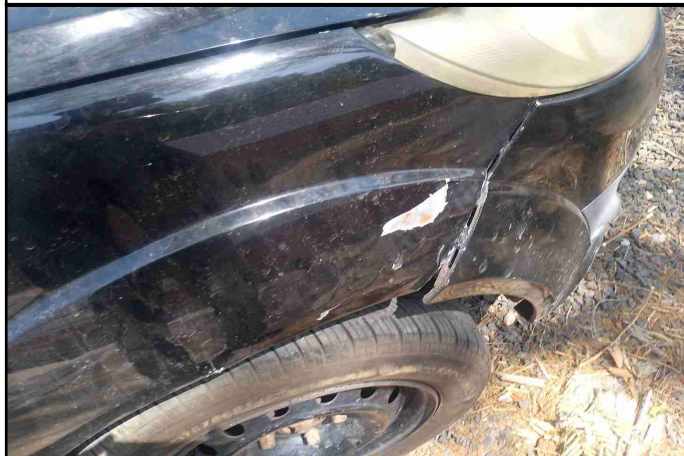
PARALAMA DIANTEIRA DIREITA

| PARALAMA DIANTEIRO DIREITA | Danificado Reparável |

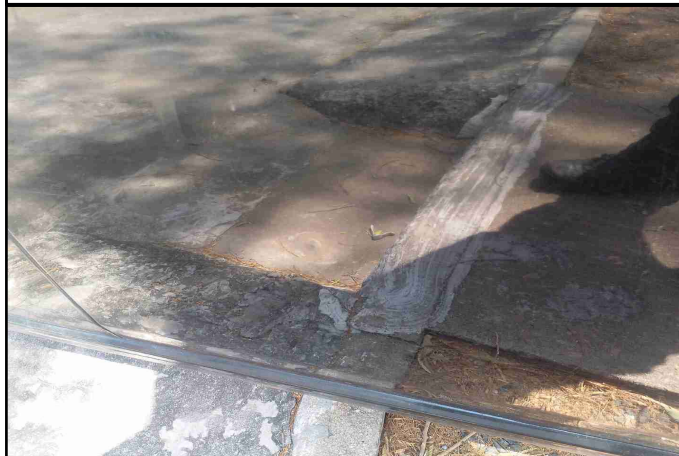
| PORTA DIANTEIRA DIREITA | Danificado Reparável |

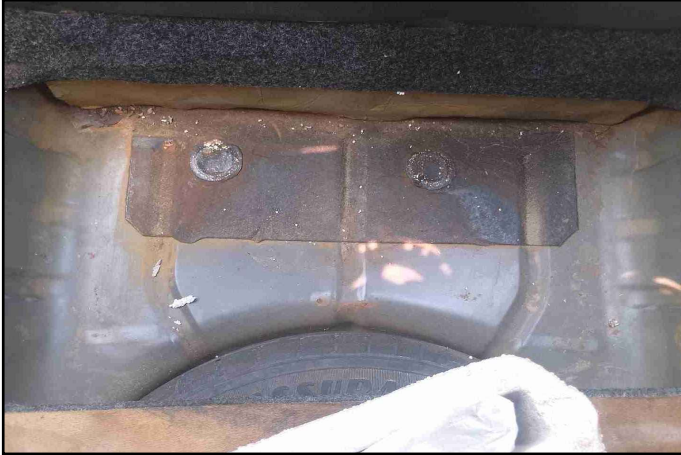
| ASSOALHO DO PORTA MALAS | Danificado |

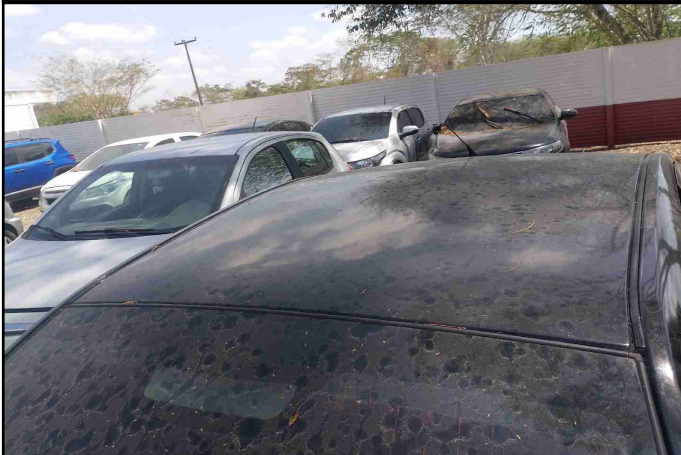
| TETO | Danificado Reparável |
