**DADOS DO VEÍCULO**

| | | | <b>FORD/ECOSPORT</b> | |
| | | | <b>XLT1.6FLEX</b> | |

**Observações:**

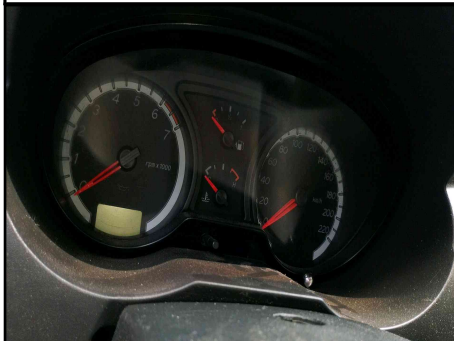
HODÔMETRO

**HODÔMETRO DESLIGADO**  
**ASSOALHO CENTRAL DIREITO DANIFICADO(A)**  
**ASSOALHO CENTRAL ESQUERDO DANIFICADO(A)**  
**CAIXA DE AR/ SOLEIRA ESQUERDA DANIFICADO(A)**  
**CAIXA DE AR/SOLEIRA DIREITA DANIFICADO(A)**  
**CAIXA DE RODA DIANTEIRA DIREITA DANIFICADO(A)**  
**PAINEL DIANTEIRO SUPERIOR DANIFICADO(A)**  
**CAIXA DE ESTEPE DANIFICADO**  
**LONGARINA TRASEIRA DIREITA DANIFICADO**  
**LONGARINA TRASEIRA ESQUERDA DANIFICADO**  
**PAINEL TRASEIRO DANIFICADO**  
**ETIQUETA ETA COLUNA COM NUMERAÇÃO ILEGÍVEL OU INCOMPLETA**

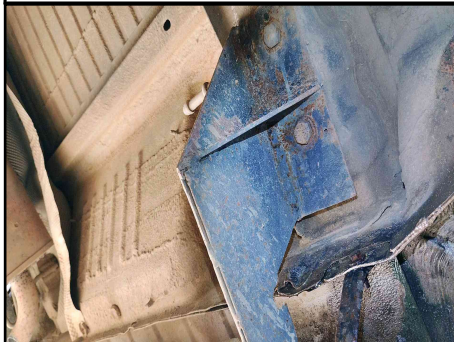
| LONGARINA TRASEIRA ESQUERDA | | DANIFICADO |

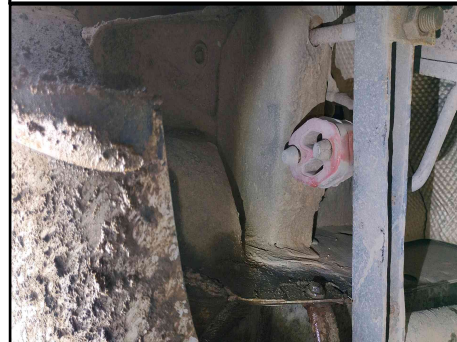
| LONGARINA TRASEIRA DIREITA | | DANIFICADO |

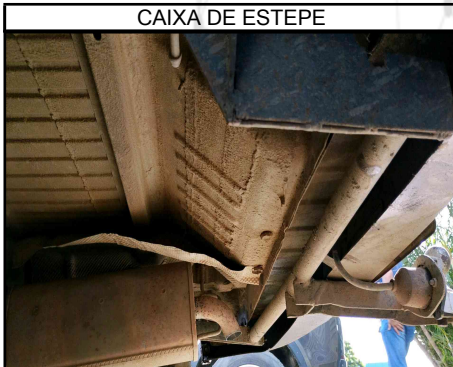
| CAIXA DE ESTEPE | | DANIFICADO |

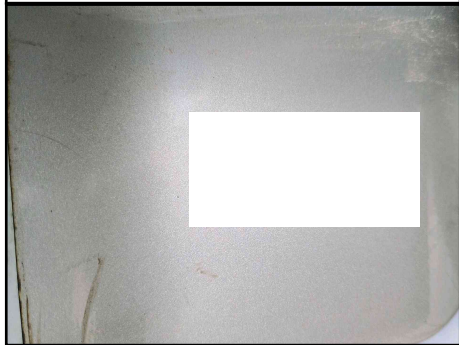
ETIQUETA ETA COLUNA

| ETIQUETA ETA DA COLUNA | | COM NUMERAÇÃO ILEGÍVEL OU INCOMPLETA |

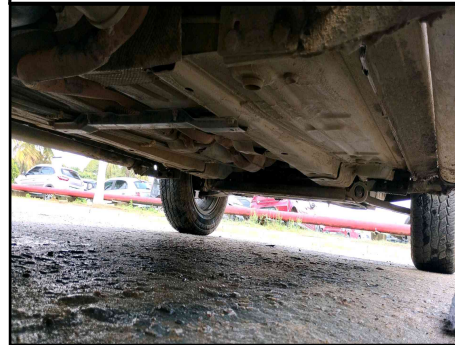
| ASSOALHO CENTRAL DIREITO | | DANIFICADO(A) |

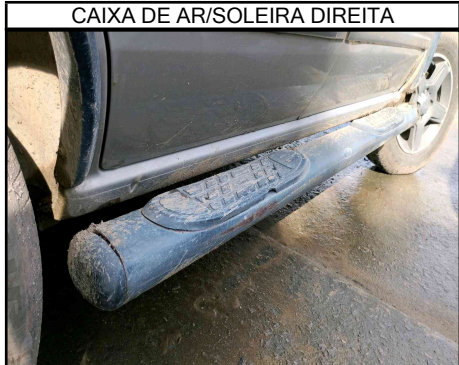
CAIXA DE AR/SOLEIRA DIREITA

| CAIXA DE AR DIREITA | | DANIFICADO(A) |

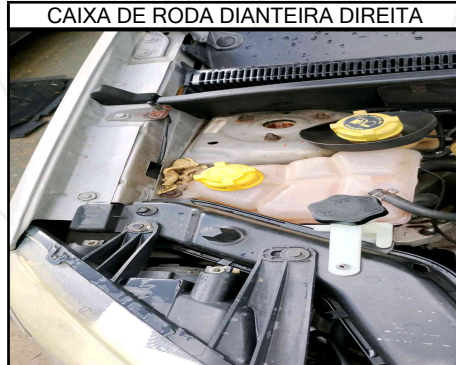
| CAIXA DE RODA DIANTEIRA DIREITA | | DANIFICADO(A) |

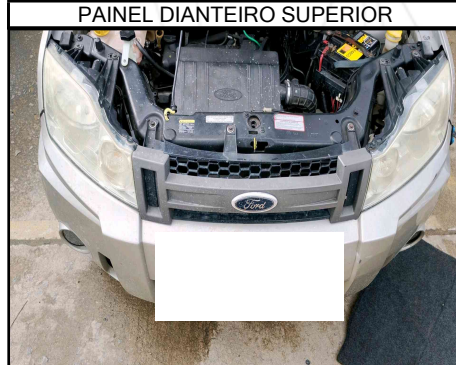
| PAINEL DIANTEIRO SUPERIOR | | DANIFICADO(A) |

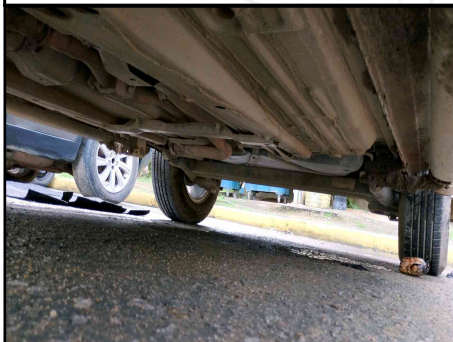
| ASSOALHO CENTRAL ESQUERDO | | DANIFICADO(A) |

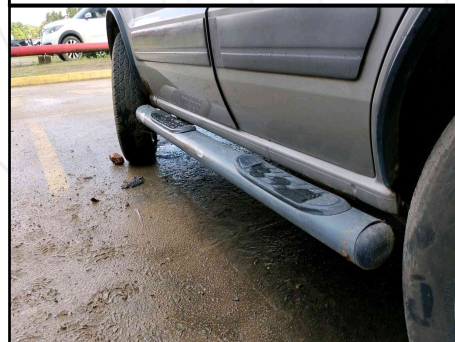
CAIXA DE AR/ SOLEIRA ESQUERDA

| CAIXA DE AR ESQUERDA | | DANIFICADO(A) |
